Mateja Kavčič, univ. dipl. inž. arh.
Zavod za varstvo kulturne dediščine Slovenije, Restavratorski center

Arhitektura cistercijanov

RAZISKAVE V KRIŽNEM HODNIKU STIŠKEGA SAMOSTANA

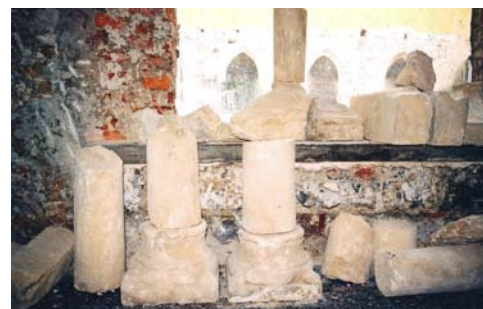
Študija predelave bifore v šilastoločno okno in najdbe romanskih kapitelov, stebričev in baz

Dokončno potrditev začetne domneve je pomenila najdba arhitekturnih elementov, ki so sestavljali dvojne okenske odpritne proti vrtu – bifore. Segmenti lokov iz lehnjaka, kapiteli z asketsko geometrijsko profilacijo, ki je na vsakem različno zasnovana, stebriči, ki se povsem ujemajo z ohranjenimi na kapiteljski steni, povsem identične baze ter celo fragmenti barvne obdelave, ki ustreza poslikavi risanih skladov na ostenju, sestavljajo podobo, v kakršni je bil križni hodnik zasnovan ob svojem nastanku. Njegova višina je ostala zarisana v zidu pod fasadnimi ometi med današnjim prvim in drugim nadstropjem, njegova gradbena masa v ostankih temeljev pravokotnih opornikov med odprtinami, ki bi morali nositi obokan strop, pa ga morda nikoli niso. Stebriče, loke in kapitule bifor je naslednji stavbenik že zelo zgodaj, dobrih stopetdeset let kasneje, odstranil in jih uporabil kot gradivo v zunanjem ostenju, odprtine pa predelal v šilastoločno obliko. Današnje odprtine na vrt so rezultat tega posega in so bile zasnovane skupaj z novim rebrasto obokanim stropom ter poslikavami. V celoti predstavljajo naslednje gradbeno in stilno obdobje, ki nam je ohranilo podobo križnega hodnika do danes.

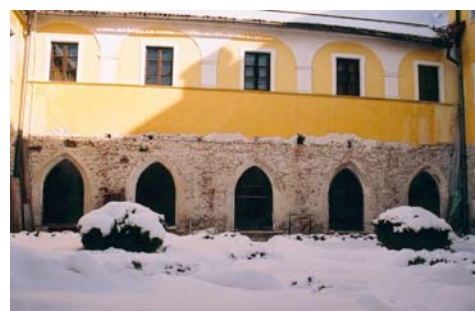
Rekonstrukcija romanske zasnove križnega hodnika in severna fasada z vidno linijo prvotne etaže križnega hodnika ter opečnih polnil (na mestih odstranjenih opornikov) med okni.

Z odstranitvijo betonskega ometa z ostenij se je izluščila logika gradnje. Sestava zidu zunanjega ostenja hodnika se ujema z ostalimi zidovi najstarejšega gradbenega obdobja in z znanim principom gradnje. Nosilni zidovi iz klesanih kamnov trdega sivega apnenca, obodi odprtin iz lažje obdelovanega lehnjaka ter arhitekturni členi nekdanjih oken - kapiteli, stebri in konzole iz drobnozrnatega peščenjaka so potrdili, da je bil križni hodnik v celoti zasnovan kot zidan objekt. Najdba značilno romanskega ometa z vrisanimi stiki je zabeležena na zunanji steni na več mestih – ob prehodu v lavatorij ter pod poslikavami v bralnem hodniku. Zelo verjetno pa je ostala ohranjena povsod pod ometi, ki pripadajo naslednji gradbeni dobi in jih zaradi poslikav nismo odstranjevali.
