Zavod za varstvo kulturne dediščine Slovenije *Restavratorski center*

# KAMNITA STREŠNA KRITINA STAVB NA PRIMORSKEM II

APLIKATIVNA RAZISKAVA

Ljubljana, december 2005

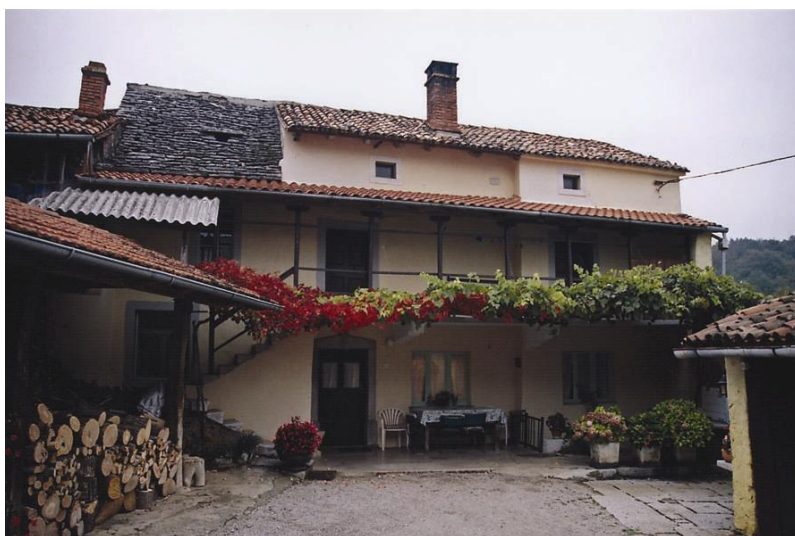
**Slika 1** Zdaj prazna domačija Branovih v Vogljah s skrlnato streho na delu hiše

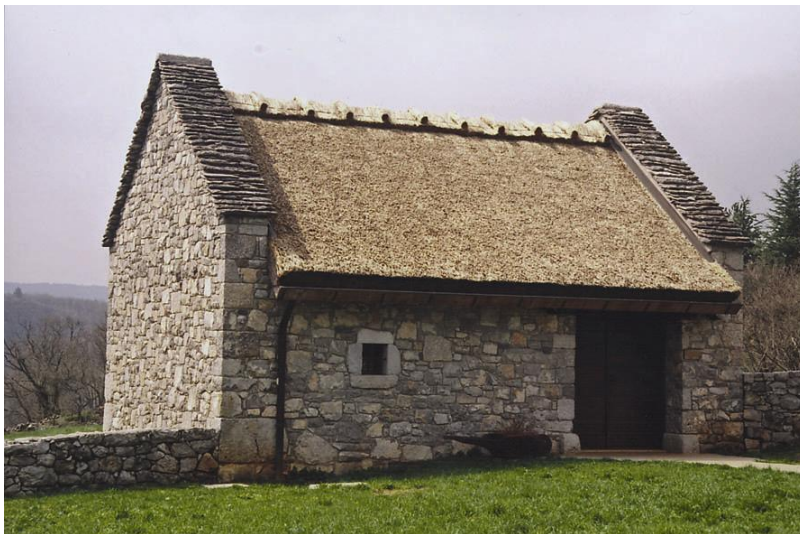
**Slika 2** Jakopinov skedenj v Škocjanu, krit s slamo in skrili na zatrepih, prenovljen od temeljev do vrha strehe. Kombinacija slame na strehi in skrila, ki so samo na zatrepih, ne pa tudi na kapih, pomeni prehodno obliko med Krasom in Brkini, kjer so bile številne hiše v celoti krite s slamo.

**Na strehah s kombinirano slamnato kritino in skrlnato kritino na zatrepih (ponekod tudi na kapih)** so od vse kritine praviloma ohranile samo skrile. Takih stavb je na Krasu 7, na Vrhéh 1 in na Banjšicah 2, skupaj 10. Upoštevati pa je treba tudi, da so nekatere nekdanje slamnate strehe, ki so bile prekrite z drugačnimi kritinami, zajete v naslednjem poglavju. Le v enem primeru, na Gregorjevi kleti v Lokovcu na Banjšicah, je poleg skrila na zatrepu (slabo) ohranjena tudi slama, medtem ko je bil Jakopinov skedenj v Škocjanu na Krasu s slamnato streho in skrili na zatrepih rekonstruiran od vrha do tal (sl. 2). ([Glej prilogo 3.](#))

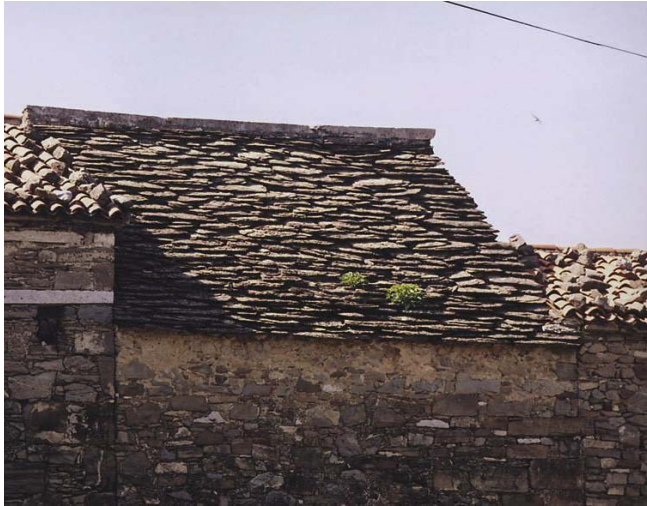
**Slika 3** Zunanja stran Šmitovega hleva v Podnanosu. Krit je s skrilami sivega flišnega peščenjaka, ki jim je zob časa dal značilno zaobljeno obliko.

Na podlagi preglednice stavb z ohranjeno kamnito kritino na Primorskem po območjih in drugih podatkov je bil v prvem raziskovalnem prispevku oblikovan predlog za ponovno presojo in ocenitev te stavbne dediščine po enotnejših kriterijih. Opozorjeno je bilo, da je najbrž treba zavarovati še katero tako stavbo ali tako ali drugače spremeniti njen varstveni status. Konkretno so bile omenjene te stavbe, ki niso bile spomeniško zavarovane: *hram* pri Erneštovih, Janeževo Brdo 15; hiša Pri Turkovih, Godnje 7; hiša Pri Muščevih, Kopriva 53; hiša Pri Malnarjevih, Križ pri Sežani 206; hiša Pri Jerinovih, Šepulje 11; hlev Pri Šmitovih, Podnanos 18; kapelici na Bogem in Na vratih na Nanosu ter pastirske *hiške* pri Kobjeglavi in pri Lokvi. Odtlej je bil izmed njih deležen varstva le Šmitov hlev v Podnanosu, in sicer s prostorskimi akti, ki se nanašajo na vaško jedro (sl. 3).

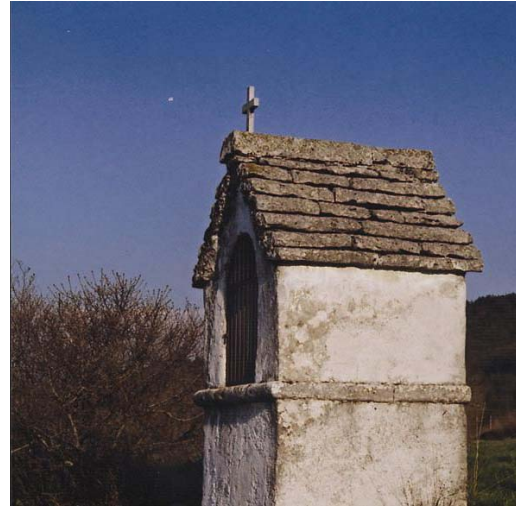
**Slika 4** Kapelica sv. Jurija na razpotju poti iz Lokve v Prelože. Datirana je z letnico 1896 na čelu slemenjaka strehe iz masivnih apnenčevih skril

Na podlagi dopolnitev seznama stavb s skrilnato streho bi želeli opozoriti še na nekaj primerov. Na Krasu sodijo mednje domačiji Branovih, Voglje 8, in Fakučevih, Voglje 12, kapelica sv. Jurija pod Preložami pri Lokvi (sl. 4) in morda še pastirske hiške v okolici Prešnice. V Istri omenimo več prizidanih kuhenj, *kavad*, v Dekanih, svinjak pri hiši Boršt 47 (p. d. Bažeji), domačijo Glem 21 (zaselek Škrljevec, p. d. Pačiči) s kokošnjakom, straniščem in svinjakom ter čuvajnico na železniški postaji v Rakitovcu. Ne bi smeli pozabiti na kapelico na Razazijah v Gorenji Trebuši.

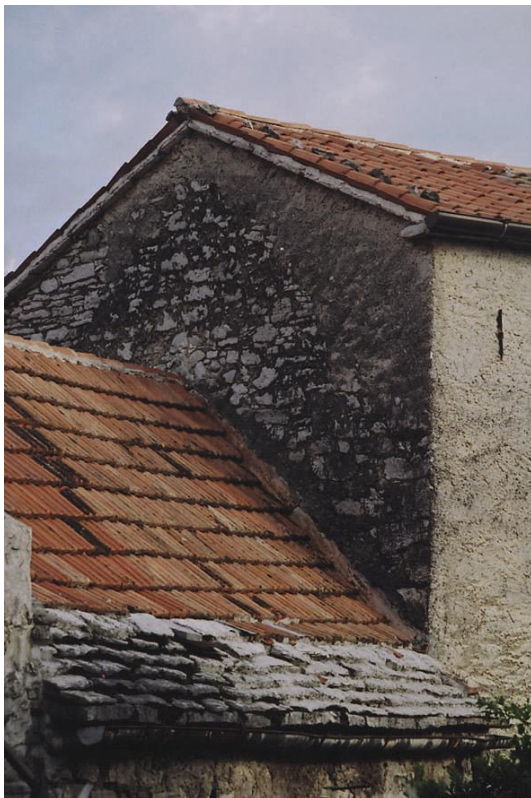
**Slika 5** Nekdanja slamnata streha na stari kuhinji in hramu pri Poljkovih v Povirju, na kateri so se ohranile skrile na kapu in zatrepu, slama pa je bila nadomeščena z opečnim zareznikom. Na zatrepni steni stanovanjske hiše na desni je videti obris strmega zatrepa nekdanje skrlnate strehe.

Med stavbami s kombinirano kritino naštejmo: na Krasu domačijo Ivanovih, Merče 12, *hram* in staro kuhinjo Pri Poljkovih, Povir 47 (sl. 5), skedenj pri Tomincovih, Povir 16, in nekdanja štala/hiša Zegovih, Kopriva 30a (zdaj brez strehe, a s skrilami na zatrepu in kapih); v širšem Posočju hiše Pri Žefču, Kanalski Lom 5, Pri Ta gorejnih, Kanalski Lom 10, in Pri Štengarju, Livške Ravne 6.

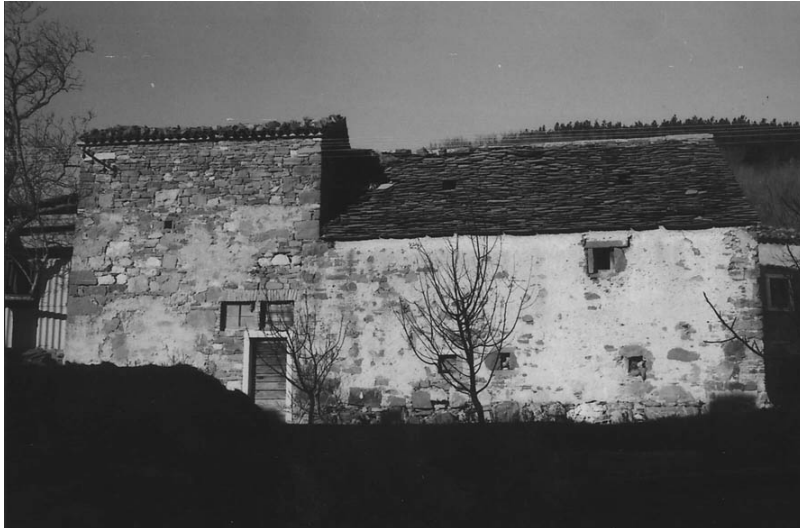
**Slika 6** Štefkova štala v Hraščah pri Podnanosu. Njeno streho iz sivega flišnega peščenjaka so začeli obnavljati v letu 2005.

V letu 2005 sta bili popolno tehnično dokumentirani dve stavbni enoti. Prva je t. i. **Štefkova štala, Hrašče 7**, na Gornjem Vipavskem, ki je ena izmed redkih preostalih stavb s kritino iz – zdaj že zelo preperelega – krajevnega sivega flišnega peščenjaka (sl. 6). Dvokapna skrilnata streha, ki ima izjemno strešno konstrukcijo iz jelovega lesa (kar je tudi redkost pri takih strehah), je bila, sodeč po letnici na portalu, verjetno narejena leta 1867. Prednostno je bila dokumentirana zaradi tega, ker je v zelo slabem stanju in se je letos lastnik lotil njene obnove. Pri tem je bil v Restavratorskem centru v dogovoru in sodelovanju z območno enoto ZVKDS Nova Gorica izdelan arhitekturni posnetek stanja pred obnovo ter pisna in fotografska dokumentacija stanja pred razkrivanjem strehe in med njim. ([Glej prilogo 6.](#)) Poleg tega je bilo omenjeni območni enoti in lastniku dano še tehnično poročilo in mnenje o obnovi stavbe s skrilnato streho s priporočili in podrobnimi navodili za delo ter podatki o potencialnih virih nadomestnih skril. ([Glej prilogo 7.](#))

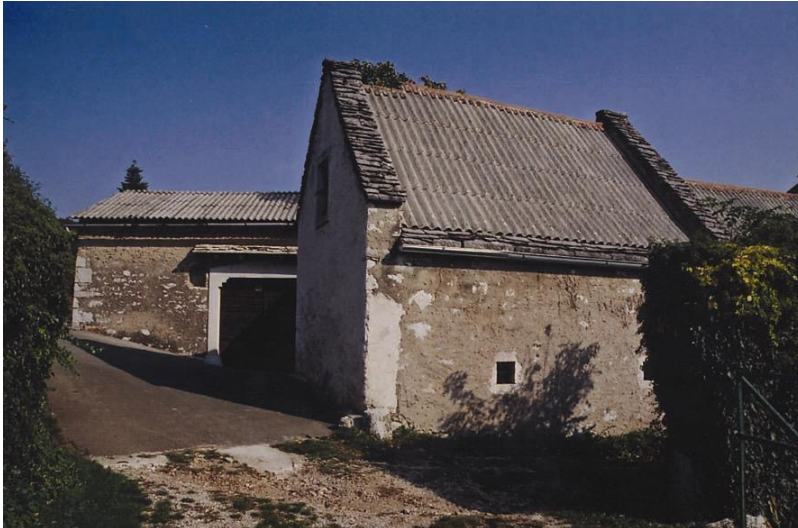
**Slika 7** Slamnato streho na gospodarskih poslopijih pri Mohorajevih v Vogljah so prekrili z valovitimi salonitnimi ploščami. Ohranjene so še apnenčeve skrole na zatrepih in kapih.

- gospodarski poslopji na domačiji Pri Mohorajevih, Voglje 5, ki sta imeli slamnato streho in imata še ohranjene apnenčeve skrile na zatrepih in kapih; v kratkem ju nameravajo prenoviti (sl. 7);

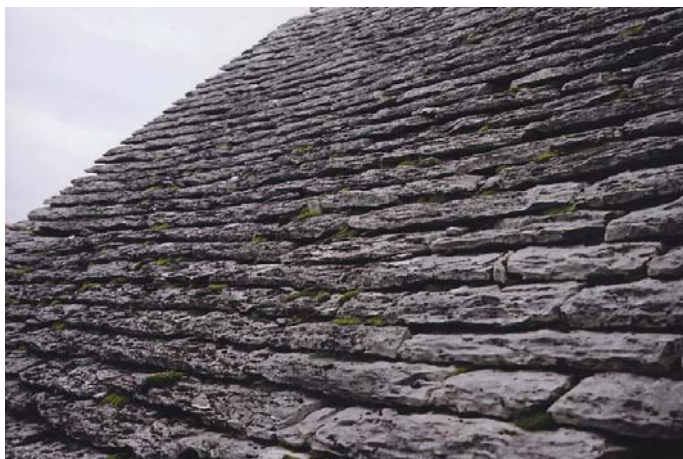
**Slika 8** *Odlično ohranjena streha iz masivnih skril kompaktnega povirskega apnenca pri Pikcovih v Divači.*

Skrilnate strehe kraško-vipavskega tipa so strme, masivne in težke. Njihov običajni naklon je okrog 45° (tedaj se velika obtežba strehe prenaša pol horizontalno, pol vertikalno), ponekod je nekoliko manjši, drugod večji (sl. 8). Običajna debelina kamnite kritine strešin je približno 25 do 30 centimetrov. Računa se, da je celotna obtežba take skrilnate strehe nekaj več kot 800 kilogramov oz. 8 kilonewtonov (kN), sama obtežba s skrilnato kritino pa 500 kilogramov na kvadratni meter<sup>7</sup> (medtem ko je npr. obtežba strehe s korci 340 kg/m<sup>2</sup>).

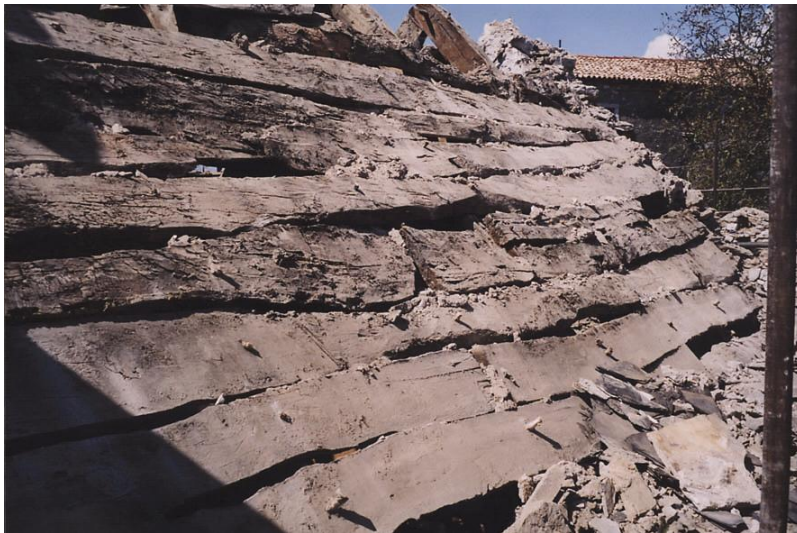
*Slika 9 Del ostrešja skrilnate strehe skednja pri Slamčevih v Pliskovici z debelimi hrastovimi krajniki, ki so pribiti z manjšimi lesenimi klini. Ti klini so bili hkrati tudi sidra proti zdrsu kritine. Foto Viliem Perčič.*

Strešna konstrukcija je praviloma iz trdega tesanega, žaganega ali klanega, pogosto neravnega, zvitega lesa. Pomembno je bilo predvsem, da je bil sekan o pravem času oz. o pravi luni. Na Krasu in na Vipavskem so taka ostrešja po pripovedovanju povečini hrastova, redkeje se omenjata kostanjev in macesnov les, na Krasu izjemoma tudi češnjev, orehov in topolov (sl. 9).

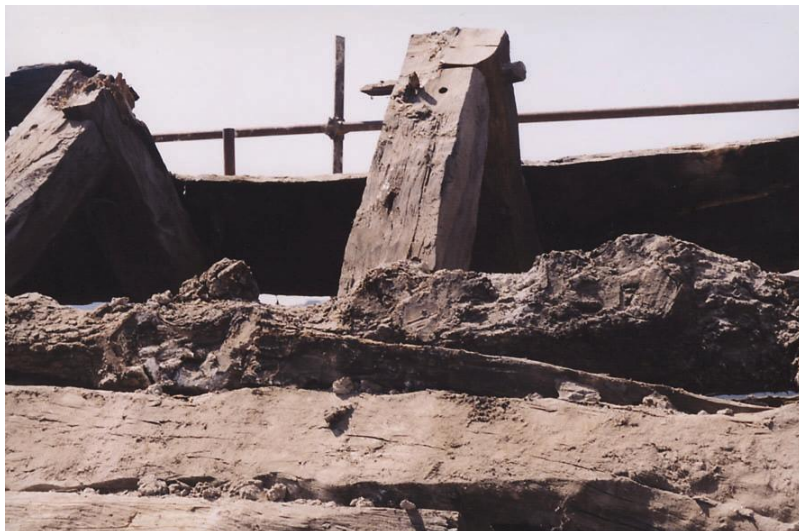
**Slika 10** Slamčev skedenj v Pliskovici: škarnika, zvezana z vogalnim preklopom in zbita z lesenim klinom. Foto Viljem Perčič.

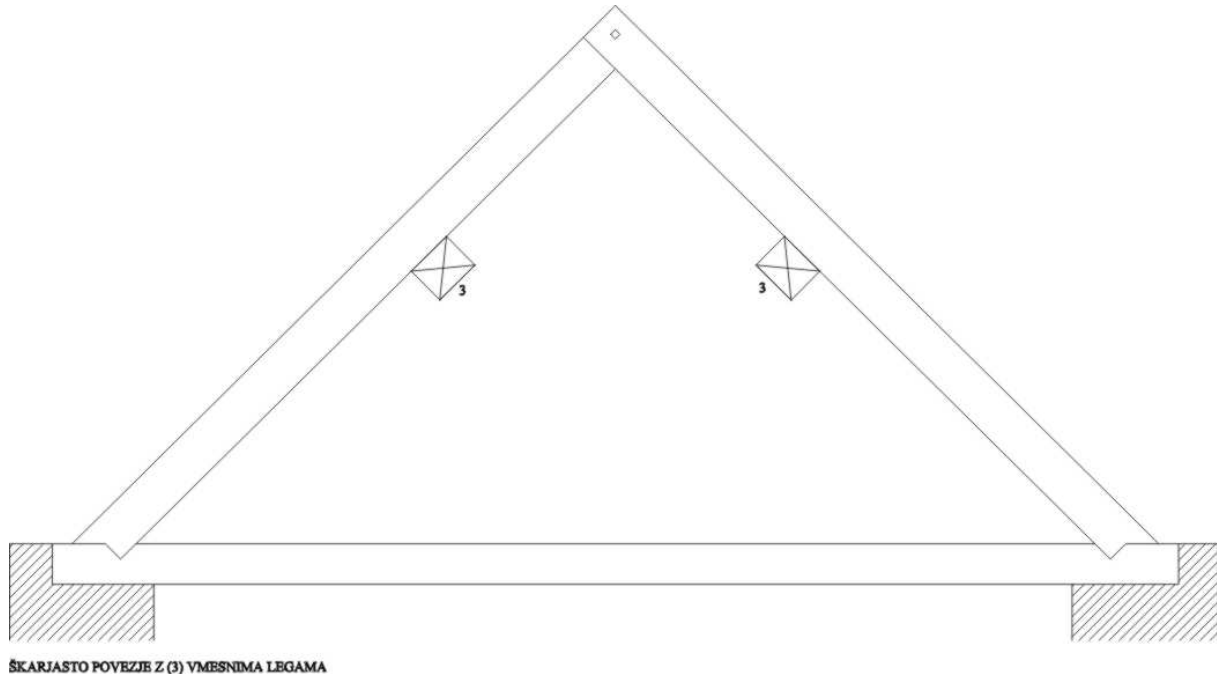
**Risba 3**

**Pri ostrešjih iz škarjastih povezij z vmesnima legama** ležita legi na trikotnih zatrepnih zidovih in podpirata škarnike približno na sredi njihove dolžine (risba 3). V *Štefkovi štali* v

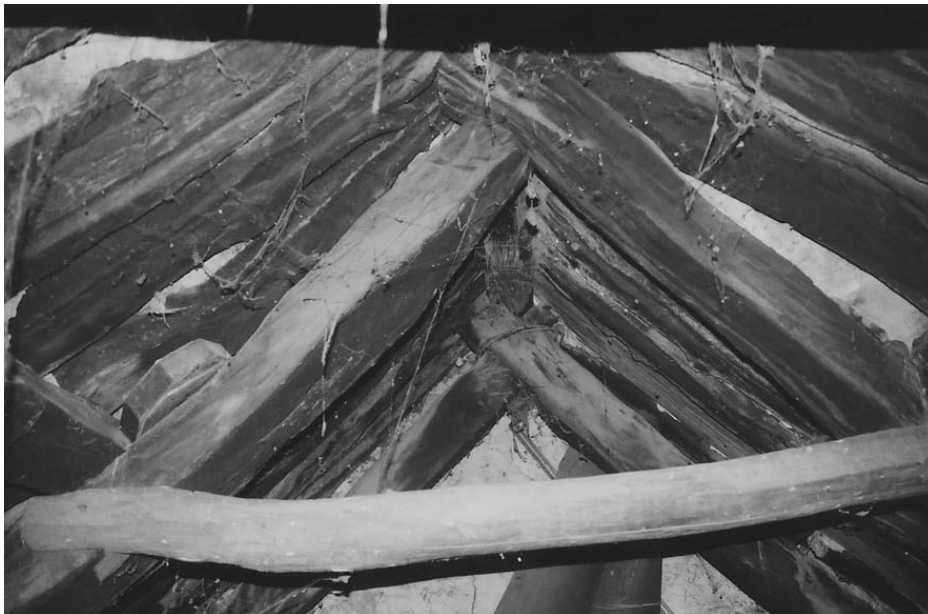
**Slika 11** Redka oblika ostrešja iz goltniških povezij z zgoraj prekrižanimi pari škarnikov, slemensko lego in vmesnima gornjima legama v nekdanji zidnici pri Vččkovih, zdaj pri Felpinovih v Povirju.

**Oblika ostrešja, sestavljenega iz goltniških povezij z zgoraj prekrižanimi pari škarnikov, slemensko lego in vmesnima gornjima legama je na Krasu velika redkost ali celo izjema. Na takem ostrešju so plohi opaža položeni v smeri od kapa proti slemenu (risba 6, sl. 11).**

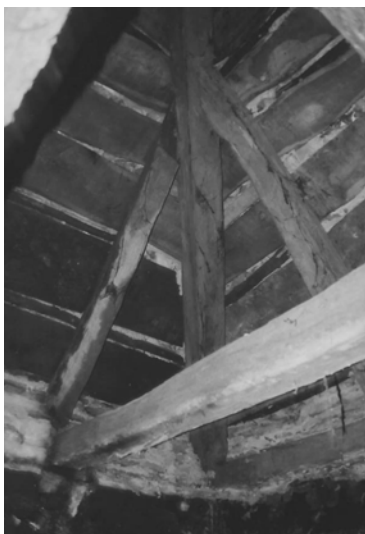
**Slika 12** Pri trikapni strehi hiše Adamkinih v Kazljah leži na zidu pod tretjim kapom pozidnica. Nanjo se opirata robnik in desni presečnik.

**Ostrešja z goltniškimi povezji in pozidnicami** so praviloma samo pri trikapnih ali večkapnih strehah in strehah nad mezaninom (risba 7). Pri trikapnih strehah, na primer, je na zadnjem, krajšem zidu oz. pod tretjim kapom tudi pozidnica, na katero se opirajo dva robnika, presečniki, ki jo povezujejo z robnikoma, in srednji škarnik (sl. 12). Na edinem znanem ostrešju nad mezaninom nalegajo pari škarnikov, razprti z goltniki, na pozidnice, te pa so prečno povezane s povezniki, ki ležijo pod njimi v velikih medsebojnih razmikih (Pri Petróvih v Tupelčah – sl. 13).

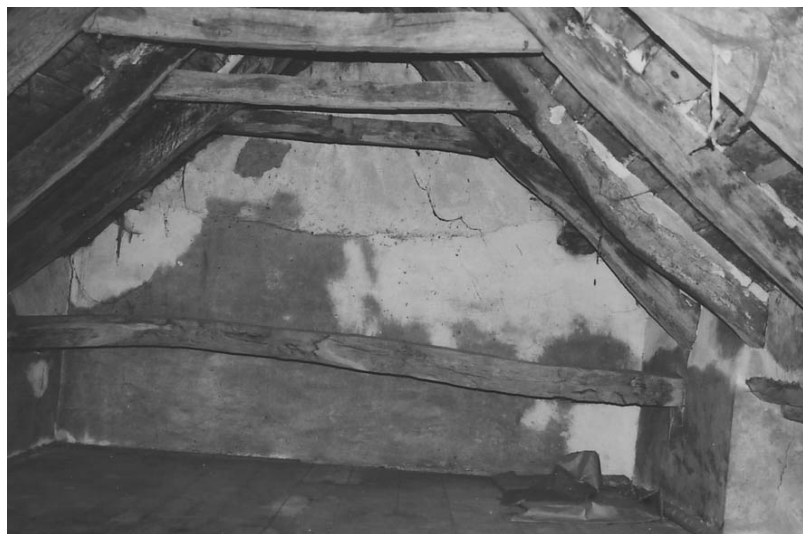
**Slika 13** Ostrešje z goltniškimi povezji in s pozidnicami na visokem podstrešju domačije Petróvih v Tupelčah. Videti je enega izmed štirih poveznikov, v desnem zidu pa del pozidnice, na katero nalegajo

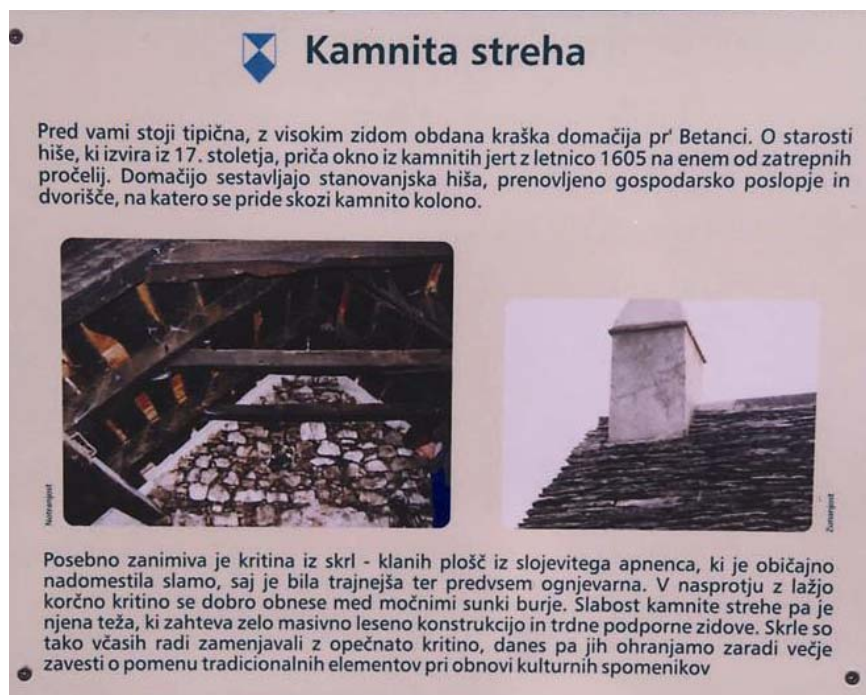
*Slika 14 Pano učne poti po škocjanskem parku s fotografijo redke oblike ostrešja Betančeve domačije v Betanji, v katerem so goltniška povezja podprta z vmesnima legama.*

Edini znani primer **ostrešja z goltniškimi povezji in vmesnima legama**, ki podpirata škarnike, je v Betancovi hiši v Betanji pri Škocjanu (sl. 14).

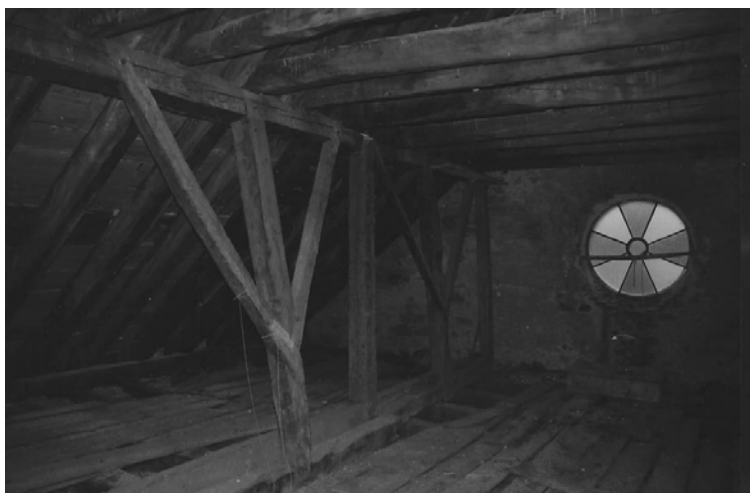
**Slika 15** V cerkvi sv. Vida v Podnanosu podpira ostrešje iz goltniških povezij nad ladjo vzdolžna konstrukcija, ki jo sestavljajo spodnja in gornja lega ter stebri z ročicami ali brez njih.

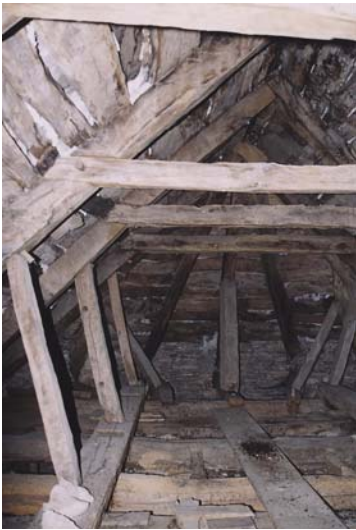
**Slika 16** V cerkvi sv. Petra v Povirju so bili škarniki nad prezbiterijem kasneje podprti s poševnimi oporniki.

Pri cerkvenih ostrešjih je zaradi njihove velikosti in oblike še nekaj posebnosti: pri večkapnih strehah imajo nekatera goltniška ostrešja tudi kratke opornike robnikov; cerkev sv. Notburge v Krepljah ima s takimi oporniki podprte vse škarnike nad ladjo, v cerkvi sv. Petra v Povirju pa so tako podprti škarniki nad prezbiterijem (sl. 16); pri nekaterih ostrešjih pa je z močnim opornikom podprto stekališče škarnikov in robnikov nad prezbiterijem (sl. 17). Zanimive so tudi povezave poveznikov in pzidnic nad tristransko zaključenim prezbiterijem, ojačane s prisečniki (sl. 18).

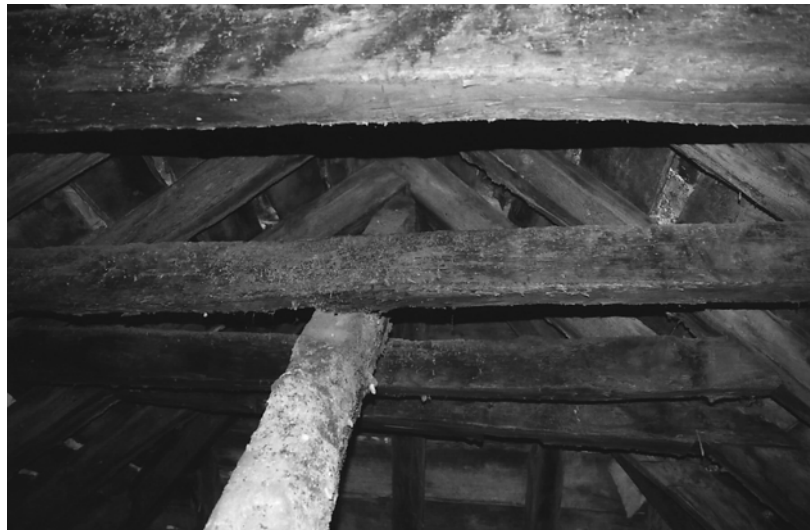
**Slika 17** Pri ostrešju trikapne skrilnate strehe nad prezbiterijem cerkve sv. Vida v Podnanosu je stekališče škarnikov in robnikov podprto z dolgim opornikom.

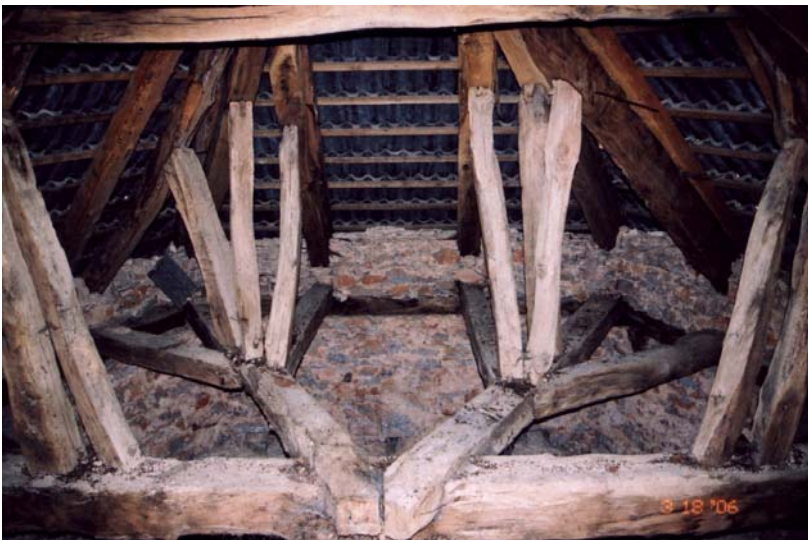
**Slika 18** Povezava poveznika in pozidnic nad prezbiterijem cerkve sv. Petra in Pavla v Tomaju.

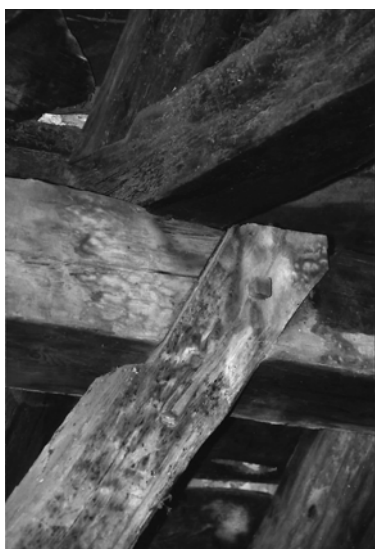
### Risbe 13, 14, 15

RAZLIČNE ZVEZE ŠKARNIKA IN POVEZNIKA

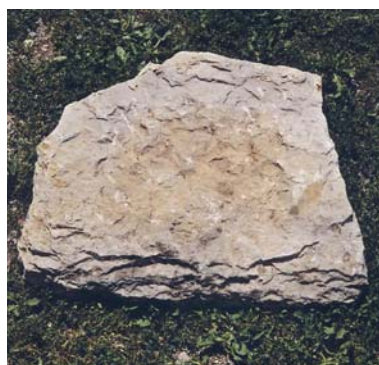
**Slika 20** Tipičen primerek srednje velike skrole iz kompaktnega tenko plastovitega povirskega apnenca z nekdanje skrlnate strehe Toninovih v Povirju.

**Navadne strešne skrole** so približno pravokotne oblike, ozke ali široke, vendar približno enako visoke (risba 18, sl. 20), da se lahko polagajo v ravne vrste ali plasti, ki se prekrivajo med sabo. Na strmih kraških in vipavskih strehah imajo praviloma ravno oblikovano čelo s poševno posnetim gornjim robom (ki se praviloma ujema z naklonom strešine), izjemoma je čelo poševno posneto po vsej višini (sl. 21). Njihova boka sta vsaj v spodnjem delu vzporedna in približno pravokotna na čelo. Navadne strešne skrole, posebno tiste iz debelejšega sivega školjčnega apnenca, ki se ne kroji v gladke plošče, so torej polklesanci, ki imajo včasih poleg čel in bokov nekoliko obdelani tudi spodnjo in zgornjo ploskev.

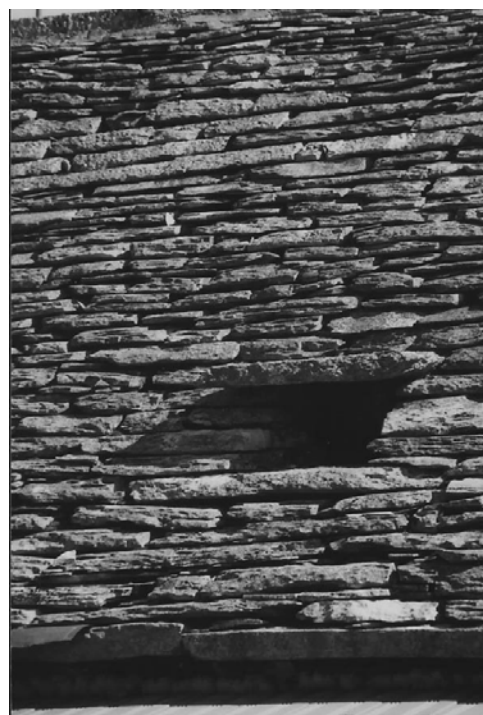
**Slika 21** Na strehi hiše Markotovih v Godnjah so čela nekaterih skril (nad lino) izjemoma poševno posneta po vsej višini.

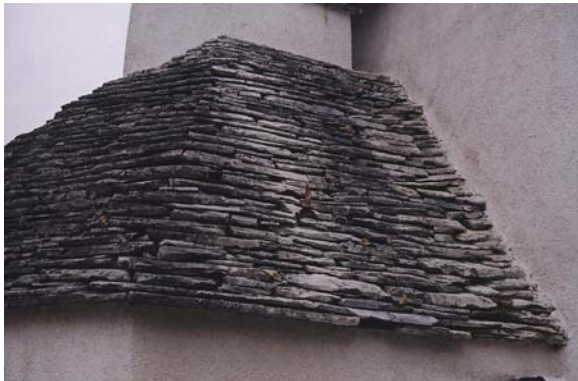
**Slika 22** Tanjše skrile brez poševno posnetih čel na strehi spahnjenice Venckovih v Matavunu.

Redkokdaj – praviloma na strehah iz tanjših skril – je videti tudi skrile brez poševno posnetih čel (sl. 22).

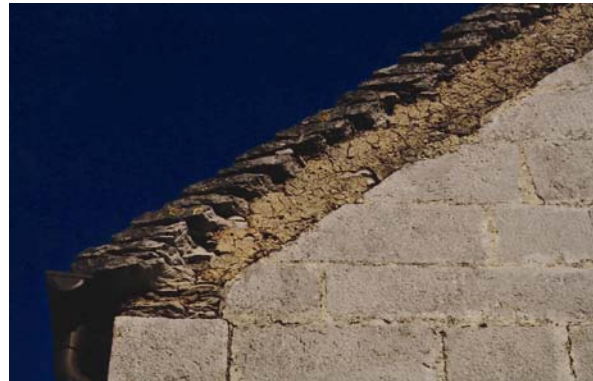
**Slika 23** V zatrepnem vencu strehe kapele Marije pomočnice v Lokvi – v katerem je kljub ometu videti globino plasti skril, je videti gostota njihovega prekrivanja.

Skrile v plasteh se prekrivajo po višini tri- do štirikrat, po širini pa vsaj 10 cm (risba 19, sl. 23).

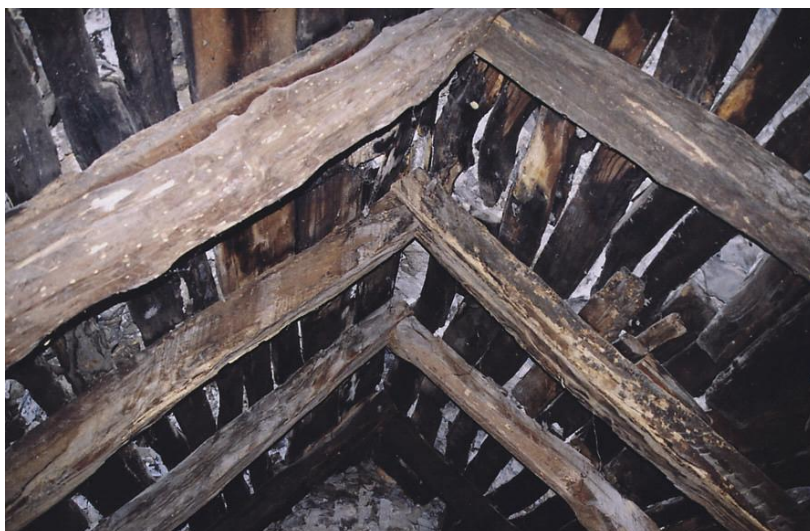
**Slika 24** *Ostrešje komunske kašče v Šmarjah pri Sežani, v katerem so precejšnji razmiki med krajniki pokriti s podložnimi skrilami.*

**Podložne skrile** so podlaga za druge skrile v strešini. Potrebne so, če so strešne skrile različnih debelin in globin, če ostrešje ni ravno in če je treba pokriti široke razmike med plohi ali morali (sl. 24). Če je ostrešje odprto in vidno, so lepo položene ena ob drugi.

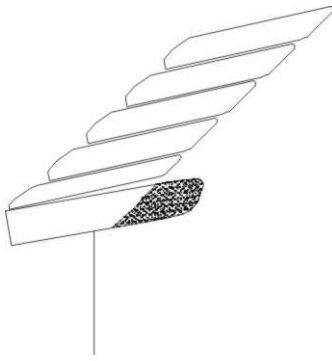
Risba 21

VENČNE SKRILE V TANKEM VENCU NA ZATREPU

Pri dvokapnih strehah je prva oz. zadnja kapna skrila obenem prva skrila zatrepnega venca. Čelo ima ravno odsekano, vidni bok na zatrepni strani pa je oblikovan in obdelan v skladu z načinom oblikovanja zatrepnega venca, se pravi s poševno odsekanim gornjim oz. notranjim delom (risba 21).

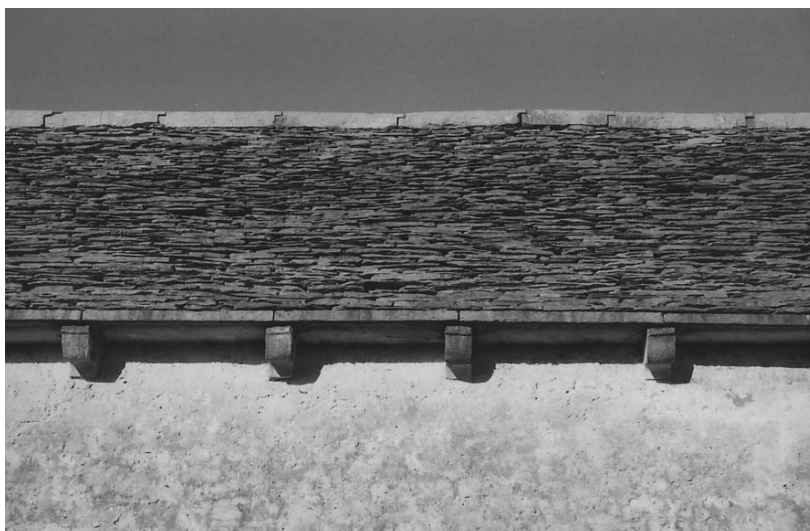
**Slika 25** Cerkev Marijinega vnebovzetja na Gori nad Povirjem: precej globoke klesane spodnje kapne skrile na konzolicah. Na slemenu so lepo vidne zveze slemenjakov na preklop.

Pri nekaterih boljših stavbah so globlje kapne skrile z večjim previsom podprte s profiliranimi kamnitimi konzolicami (npr. pri cerkvi na Gori nad Povirjem, Zajčjem gradu v Podnanosu). V primerih so take kapne skrile polklesanci ali klesanci (sl. 25).

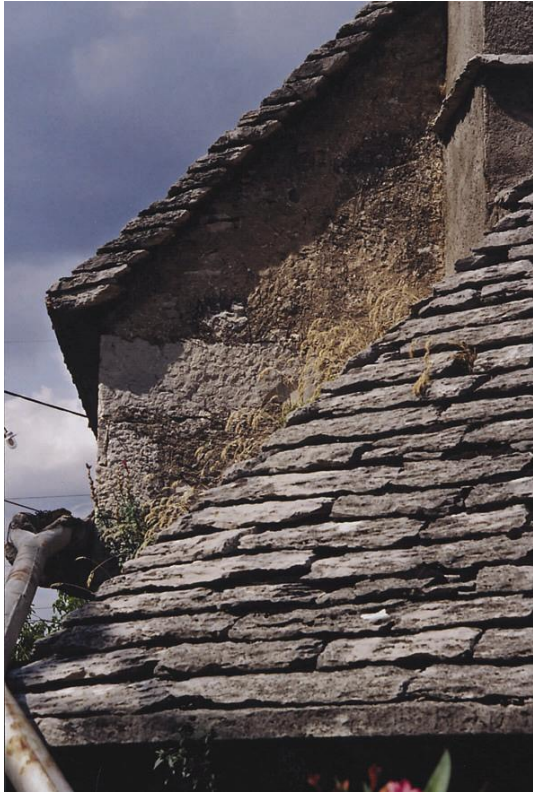
**Slika 26** *Levi del zatrepnega venca stare hiše Blaževih v Goreniah pri Divači.*

Polklesanci so tudi **venčne skrile na zatrepnih zidovih**. Na Krasu so navadno debelejše: Pri Blaževih v Gorenjah pri Divači, na primer, so debele 6 cm, 5,5 cm, 5 cm (sl. 26). Z zatrepnimi čeli pogosto oblikujejo lepó, bolj ali manj vzporedno ali malce kónično rezan tanjši ali debelejši poševni venec z majhnim previsom (do 10 centimetrov). Zatrepane venčne skrile imajo poševno posneto prednje čelo kot navadne skrile in z zamikom prisekan zunanji bok, katerega vidni del z vzporednima poševnima stranicama oblikuje romboidno zatreпно čelo. Zadnji del zunanjšega boka je, gledano v globino strešne kritine, odsekan za globino previsa zatrepnega venca in je zmerom skrit pod fasadnim ometom (risba 26). Podobno velja tudi za prvo oz. spodnjo vogalno skrilo, s katero se začenjata kapni in zatreپni venec, le da je njeno prednje čelo (na kapu) ravno odrezano (risba 21). Vsi zatreپni venci pa, seveda, niso tako lepo rezani: nekateri imajo zaradi grobo prisekanih bokov bolj rustikalen videz (sl. 27).

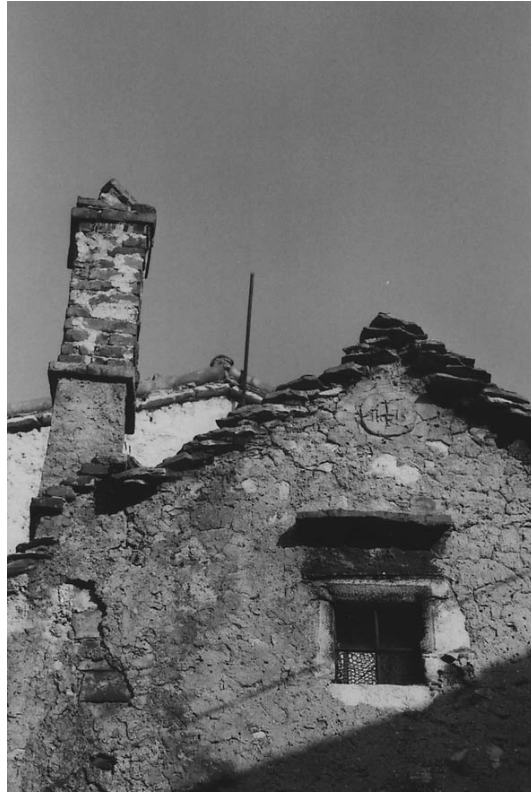
**Slika 27** *Rustikalen zatrepni venec pri Orlečánovih v Žirjah.*

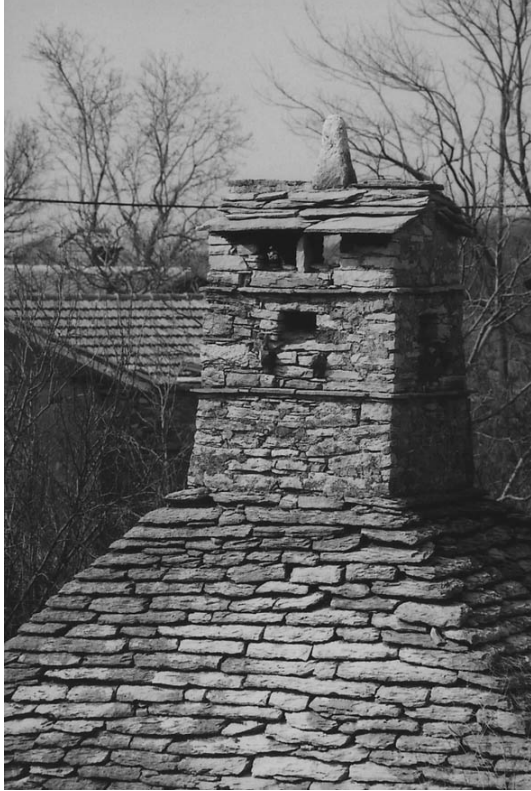
**Slika 29** Dimnik na spahnjenici pri Kavalinovich v Povirju ima dva tenka skrilnata odkapnika, na skrilnati strešici pa enega izmed redkih ohranjenih stožčastih nastavkov.

K venčnim skrilam lahko prištejemo še **odkapnike** na monumentalnih dimnikih kraških *spahnjenic*. Ti so praviloma narejeni iz ene same plasti tenkih ali tanjših skril z ravnim čelom (sl. 29).

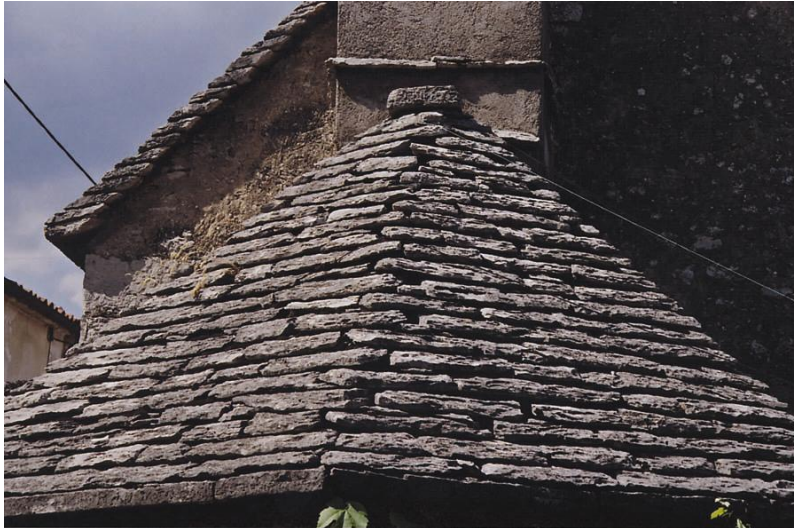
**Slika 30** Zgleden greben iz samih polovičnih grebenjakov na spahnjenici pri Blaževih v Gorenjah pri Divači.

**Polovični ali parni grebenjaki** pokrivajo greben v priležnih parih. Polovični grebenjak ima ravno čelo in poševen bok z zamikom, s katerim se prilega poševnemu boku drugega polovičnega grebenjaka v isti plasti. V grebenih iz samih polovičnih grebenjakov imata grebenjaka – zaradi boljšega prekrivanja med plastmi – v vsaki naslednji plasti poševni bok v nasprotni smeri od spodnjega (risba 27, sl. 30).

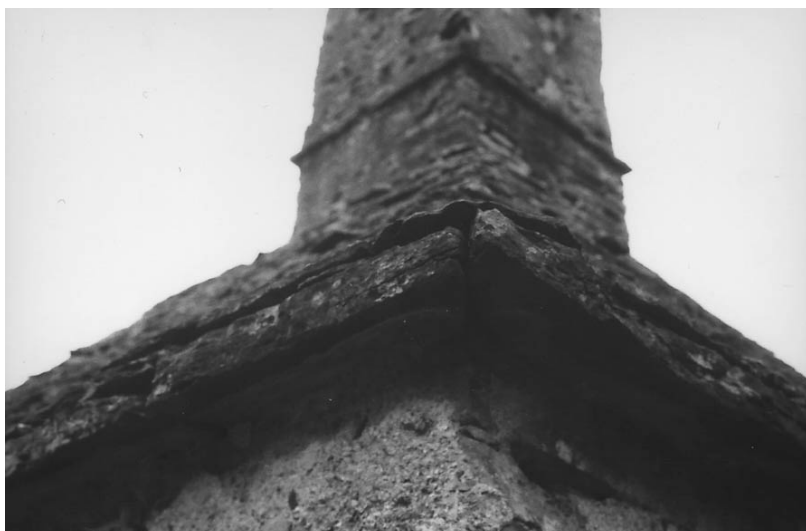
**Slika 31** V grebenu strehe na spahnjenici pri Šobčevih na Kalu si v plasteh izmenoma sledijo pari polovičnih grebenjakov in celi grebenjaki. V špranje med plastmi grebenjakov so potaknjene tenke skrilice, da greben ne zija.

**Celi grebenjaki** imajo po dve čeli, ki sta si glede na to, ali je greben pravokoten ali topokoten, v razmerju pravega kota (na trikapnih strehah) ali topega kota (na strehah tristransko zaključenih prezbiterijev). Čeli sta enako ali različno široki. Kjer si v plasteh izmenoma sledijo pari polovičnih grebenjakov in celi grebenjaki, slednji pokrivajo greben na obe strani in povezujejo stični strešini (risba 28, sl. 31).

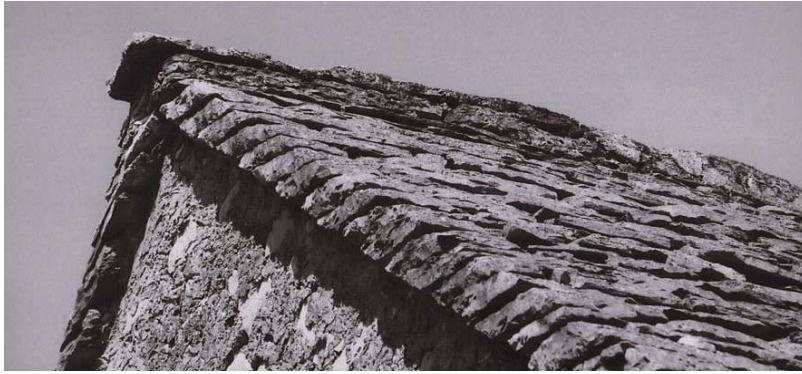
**Slika 33** Zidano sleme na hiši pri Turkovih v Godnjah: vrhnji začetni slemenjak ima obvezen večji previs kot spodnje skrile in skrile zatrepnega venca.

**Zidano sleme** je izdelano iz plasti polklesanih podolgovatih in ozkih debelejših slemenskih skril, ki se prekrivajo med sabo po dolžini (risba 29, sl. 33). Taka slemena so bila (kasneje) pogostokrat ometana.

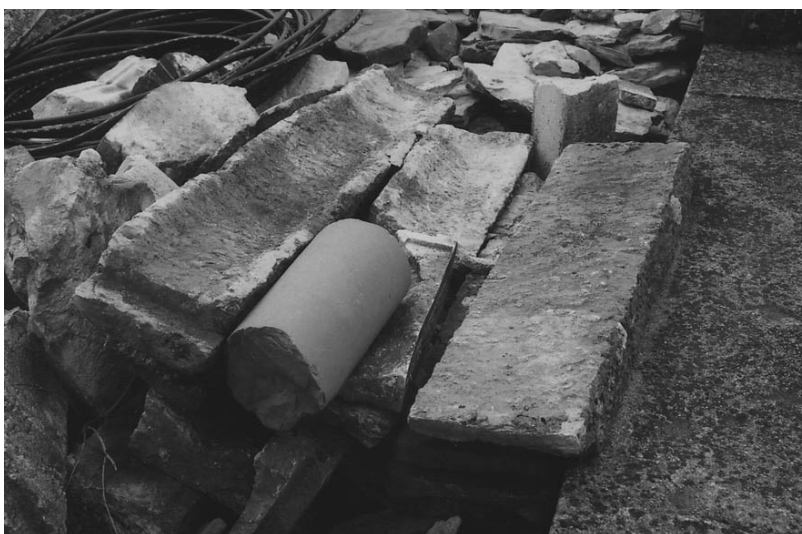
**Slika 34** Deponija kamena v Podnanosu: špičeni masivni slemenjaki pravokotnega prereza z žlebasto spodnjo stranjo in z ravnim preklopom na brazdo.

**Sleme iz klesancev** tvorijo masivni slemenjaki, praviloma klesani s špico, nekateri pa imajo robove rezane z dletom. Navadno so ležečega pravokotnega ali trapezastega prereza, ponekod tudi s posnetima ali zaobljenima gornjima roboma. Na spodnji strani so žlebasto izdolbeni, da lepše nalegajo na vrhnji plasti strešnih skril in ju boljše povežejo. Rustikalni slemenjaki z ravno spodnjo ploskvijo (na nekdanjem gospodarskem poslopju Matevževih v Porečah pri Podnanosu) so najbrž izjema.

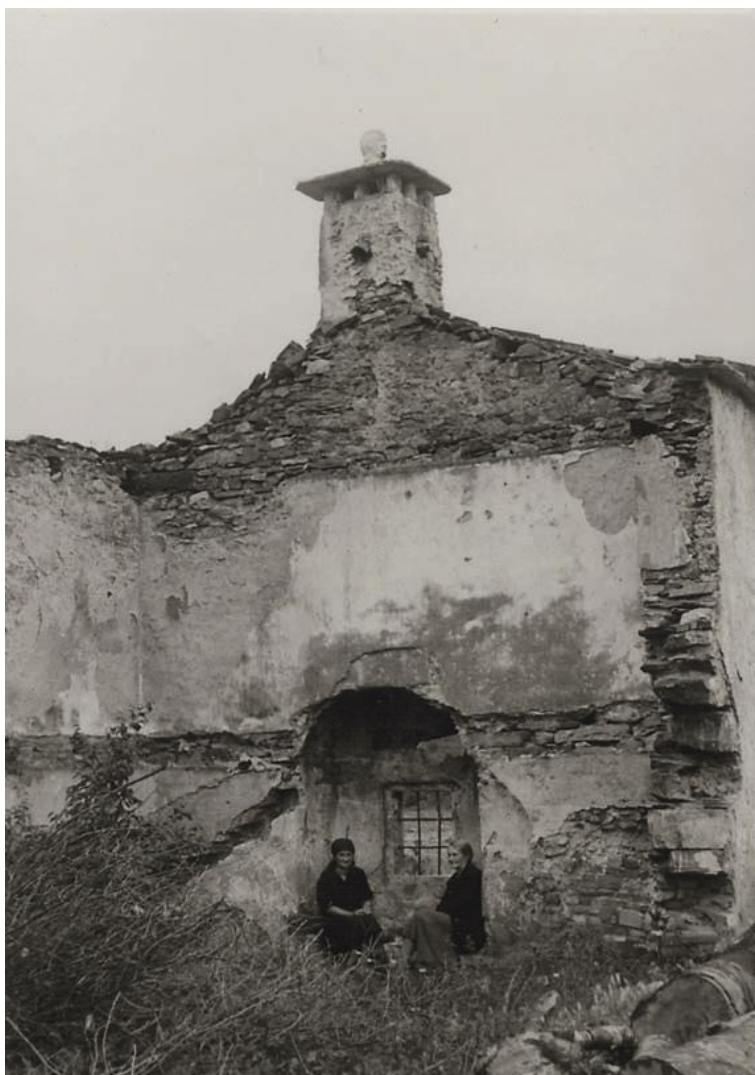
*Slika 35 Izjemen dimnik s krovno ploščo in kamnito glavo na njej, ki je bil na nekdanji hiši Špecárjevih v Hraščah pri Podnanosu.*

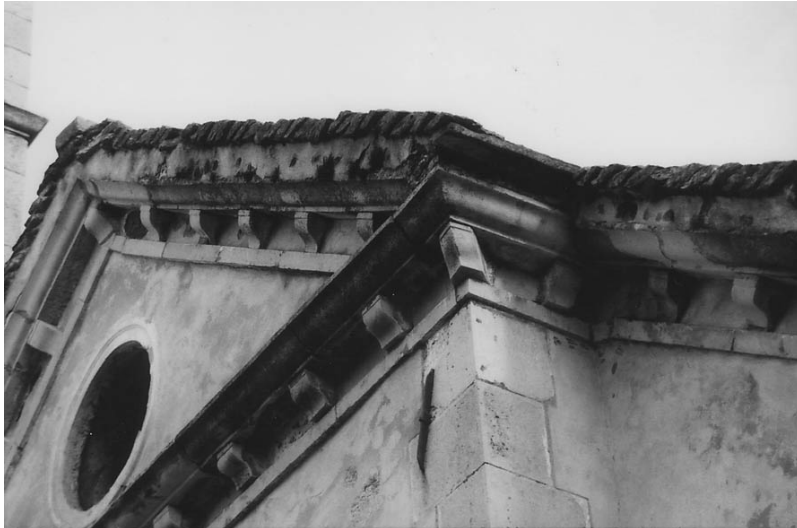
**Slika 36** Kamnit venčni zidec pri cerkvi sv. Jurija v Dutovljah, sestavljen iz treh pasov ali nizov: spodnjega gladkega pasu, niza profiliranih konzolic in iz profiliranih masivnih klesanih plošč.

V posebno skupino sodijo bolj ali manj **masivne klesane plošče** za venčne zidce, napušče, nastreške ali majhne strehe, ki so najbolj pogostni na sakralni in grajski arhitekturi. Ti so lahko plitvi in preprosti, na primer v obliki simsa ali žlebastega profila z zamikom, ali globoki in bolj sestavljeni. Za cerkve iz 17. in 18. stoletja na Krasu in na Vipavskem je značilen kamnit strešni venčni zidec, sestavljen iz treh pasov ali nizov: iz spodnjega gladkega pasu, ki komaj izstopa iz ravnine fasade, iz niza profiliranih konzolic in gornjega simsa iz masivnih klesanih plošč (sl. 36). Nanj so položene kapne skrile z majhnim previsom, ki so pri boljših strehah lahko pravi klesanci. Tak tripasovni zidec obrobja tudi trikotni zatrep čelne fasade, skrlnata kritina na njem pa je položena v isti ravnini z njegovim čelom, torej brez previsa. Zatrepne skrile na takem zidcu imajo cele, neprisekane boke (globoke do 40 cm), ki so praviloma ometani, da ne bi skozi stike med njimi zamakal dež z vetrom. Tako oblikovan skrlnat zatrepni venec kaže približno debelino in globino skrlnate strešine.

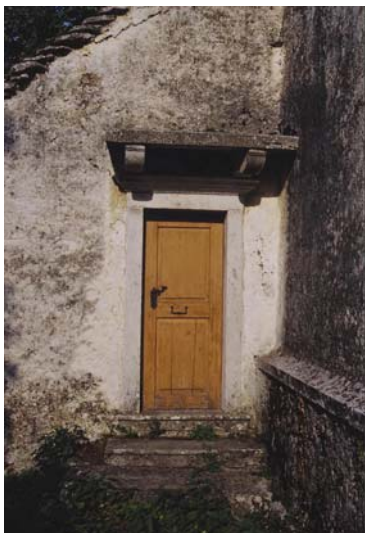
**Slika 37** Napušč iz masivne klesane plošče na konzolah nad vhodom v zakristijo cerkve v Šmarjah pri Sežani.

Med klesano kamnito kritino uvrščamo tudi **napušče** nad okni ali vrati. Precej jih je iz bolj ali manj masivnih in bolj ali manj obdelanih, navadno apnenčevih plošč; večji so podprti s konzolami (sl. 37). Pri nekaterih večjih in lepše oblikovanih dvokapnih nastreških nad kraškimi portoni iz 19. stoletja se klesane plošče na konzolicah med sabo ravno preklapljajo na brazdo, podobno kot slemenjaki.

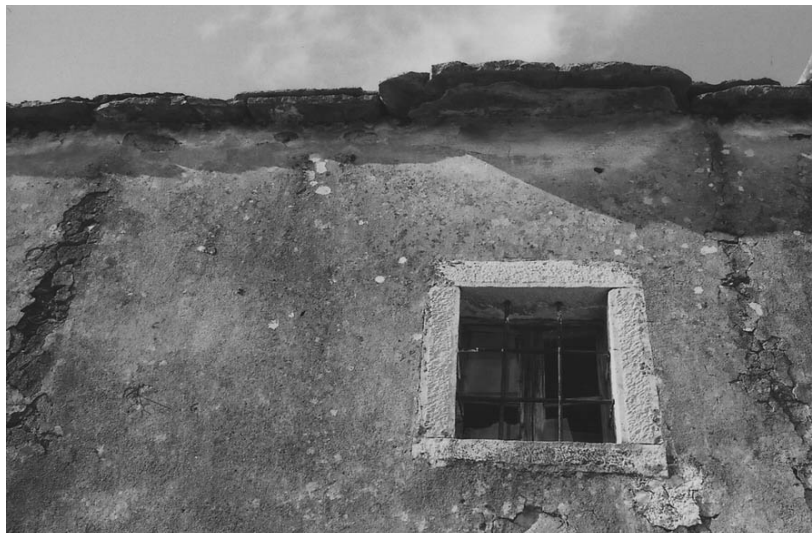
**Slika 38** Pri Tonkovih v Krajni vasi rabi za napušč nad oknom naprej pomaknjena večja skrila v strešnem kapu.

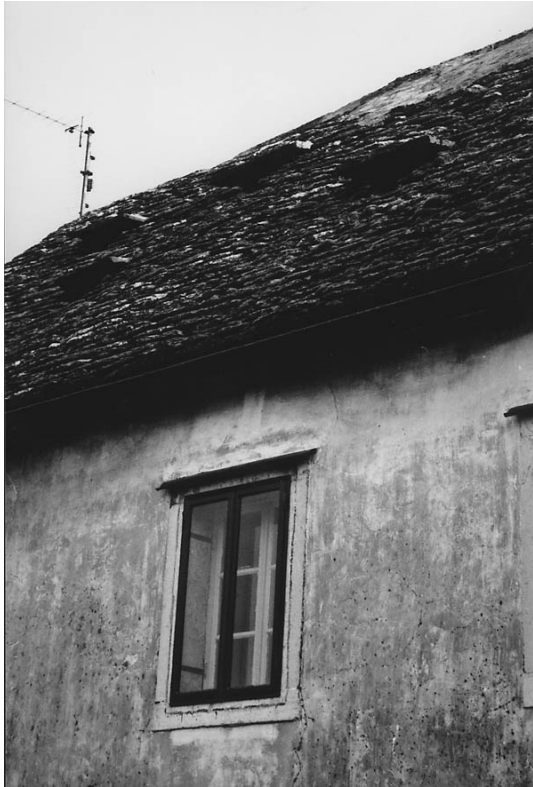
**Slika 39** Na dvoriščni strani skrilnate strehe Maticovih v Gorenjah pri Divači je nenavadno veliko število lin.

Line so navadno majhne, praviloma visoke za dve ali tri, največ štiri plasti skril v strešini, ki jo predirajo. Oblikovane so tako, da jih zgoraj ščiti pred dežjem napušč iz večje naprej pomaknjene skrile, in navadno je tudi na spodnji strani širša skrila – obe skrili pa sta skladni sestavini strešine. (Pri Urbaničevih na Filipčjem Brdu, na primer, so svetle mere line 23 cm x 40 cm in previs napušča 15 cm.)

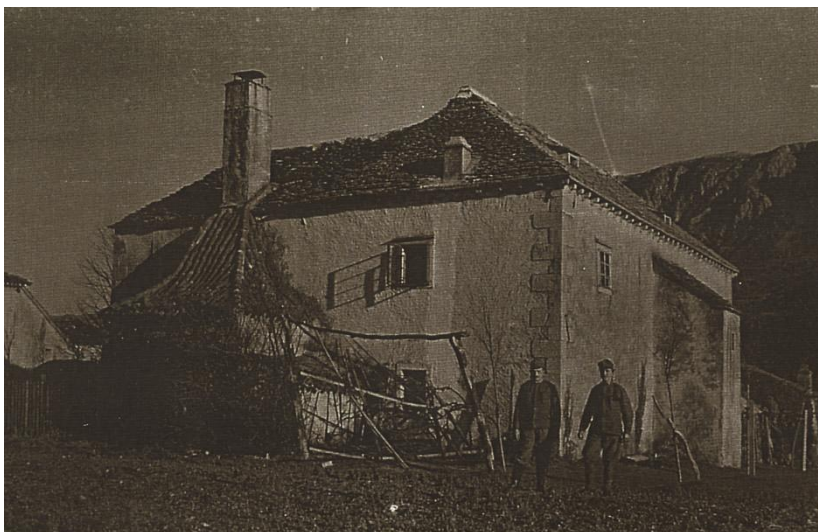
**Slika 40** Izjemne frčade, krite s skrilami, na nekdanji skrilnati strehi Zajčjega grada v Podnanosu. Posneto verjetno med prvo svetovno vojno. Hrani Edo Tavčar, Ljubljana / Podnanos.

Strešne odprtine v obliki **nadzidkov ali frčad**, kritih s skrilami, so bile redkost, ki jo je mogoče videti, na primer, na starih fotografijah Zajčjega grada v Podnanosu (sl. 40).

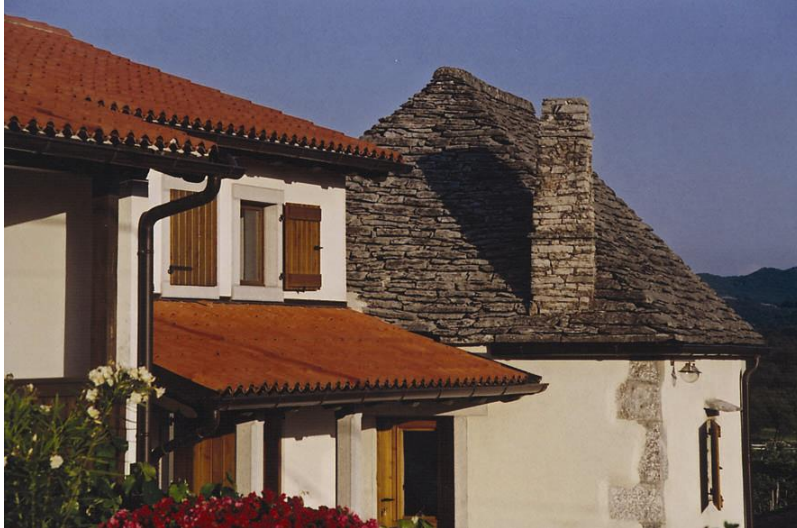
**Slika 41** Dimnik na skrilnati strehi hiše pri Gornjih Starčih v Križu pri Sežani.

**Dimniki** na skrilnatih strehah so po večini štirioglati. Na pritličnih *spahnjenicah* so navadno zelo veliki in lepo oblikovani, včasih prav monumentalnega videza. Nekateri imajo dvokapno skrilnato strešico, le redki okrogli dimniki so imeli stožčasto strešico (npr. v Orehovici). Na nadstropnih hišah pa je videti še nekaj primerkov preprostih vitkih štirioglatih dimnikov, zidanih iz ploščatih kamnov, ki so brez strešice in zgoraj nekoliko prisekani (sl. 41).

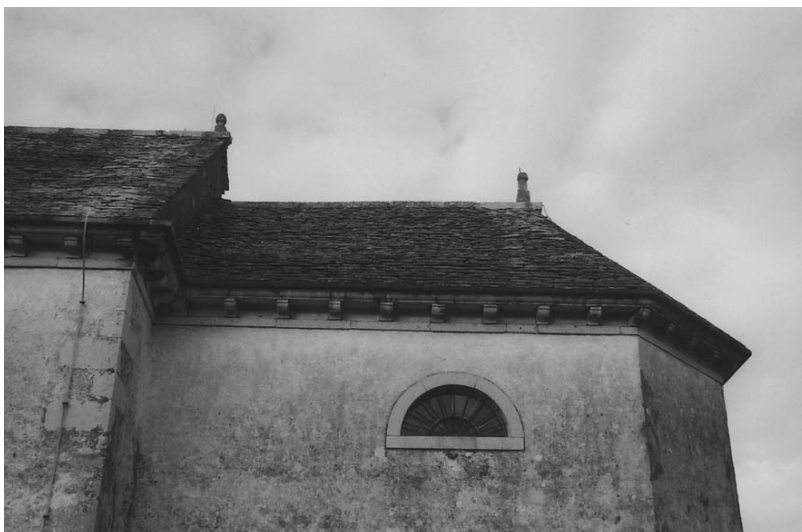
**Slika 42** Akroterijska nastavka na začetkih slemen prezbiterija in ladje cerkve sv. Petra v Povirju

Na slemenih streh so ponekod klesani **akroterijski nastavki**. Največkrat imajo obliko piramide ali stožca s kroglasto odebelitvijo zgoraj, s čimer spominjajo na kegelj (sl. 42). Pogostejši so na stikališču več strešin nad prezbiterijem, kot podstavek za železen križ, znamenje IHS ipd. Preprosti stožčasti nastavki, ki so rabili tako za obtežitev kot za okras, so bili značilni tudi za skrilnate strešice dimnikov na Krasu in na gornjem Vipavskem.

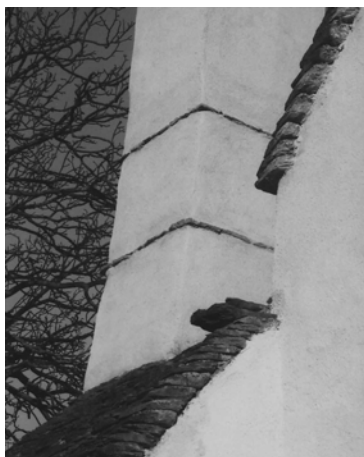
**Slika 43** Pomolno položena globel (žlota) iz klesanega kamna na strehi kotne spahnjenice pri Škrateljnovi hiši v Divači.
