Zavod za varstvo kulturne dediščine Slovenije *Restavratorski center*

# KAMNITA STREŠNA KRITINA STAVB NA PRIMORSKEM II

APLIKATIVNA RAZISKAVA

Ljubljana, december 2005

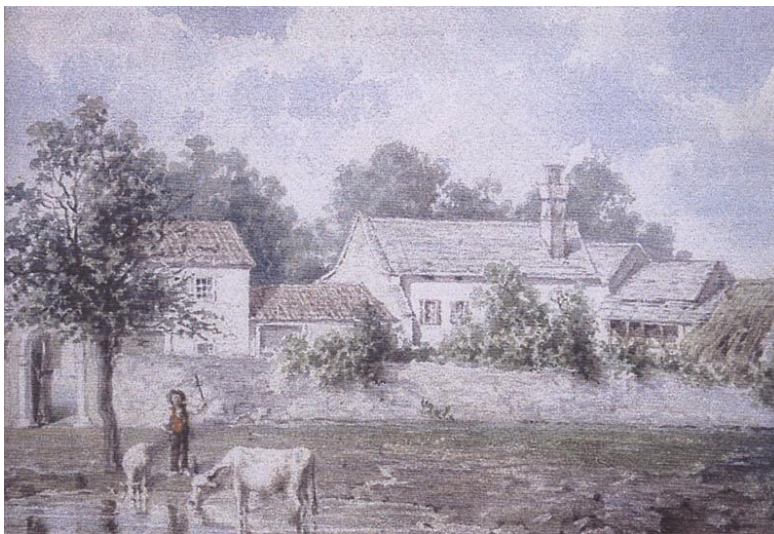
**Slika 44** Akvarelna upodobitev domačije Petróvih v Tupelčah. Leta 1887 jo je naslikal slikar F. D. Basarig, mož najstarejše hčerke takratnega gospodarja Filipa Abrama iz te hiše, ki je bil takrat vrhovni avstrijski deželni sodnik na Dunaju. Na njej je videti dve skrlnati in dve slamnati strehi; leva ima velik kamin. Zasebni arhiv Petróvih.

ali celo na istem objektu (sl. 44). Med njimi je pomembna razlika v tem, da so bile skrile in slama priročna, doma ali v bližnji okolici pridobljena in cenena kritina, medtem ko je bila opečna kritina kot manufakturni izdelek dražja in težje dosegljiva. Slama je bila, zgodovinsko gledano, najstarejša in bila je še dolgo daleč najbolj razširjena. Postopoma je odstopala mesto skrlnati kritini, vendar je še dolgo sobivala z njo. Mlajša opečna kritina, ki so jo izdelovali v opekarnah na obrobju Krasa, na primer v Vipavski dolini<sup>9</sup> in Furlaniji, je postopoma nadomeščala slamnato kritino in je začela konkurirati skrlnati kritini. Na podlagi stanja, kakršno je bilo popisano v cenilnih operatih franciscejskega katastra v dvajsetih letih 19. stoletja, sklepamo, da se je korčna kritina, ki se je že prej v večji meri uporabljala na Vipavskem, v Furlaniji in v Trstu, začela postopoma uveljavljati in širiti tudi po Krasu nekako ob koncu 18. stoletja (v terezijanskem katastru iz srede 18. stoletja se namreč še ne omenjajo). Kakor razberemo iz doslej pregledanih cenilnih operatov za 50 kraških vasi, so tedaj na kraških hišah prevladovali skrile (v Štanjelu je bilo z njimi kritih vseh 80 hiš!), na drugem mestu je bila slama, na tretjem pa so bili korci. Gospodarska poslopja so bila v tistem času praviloma krita z rženo slamo, izjemoma s skrili.<sup>10</sup> ([Glej prilogo 11.](#))

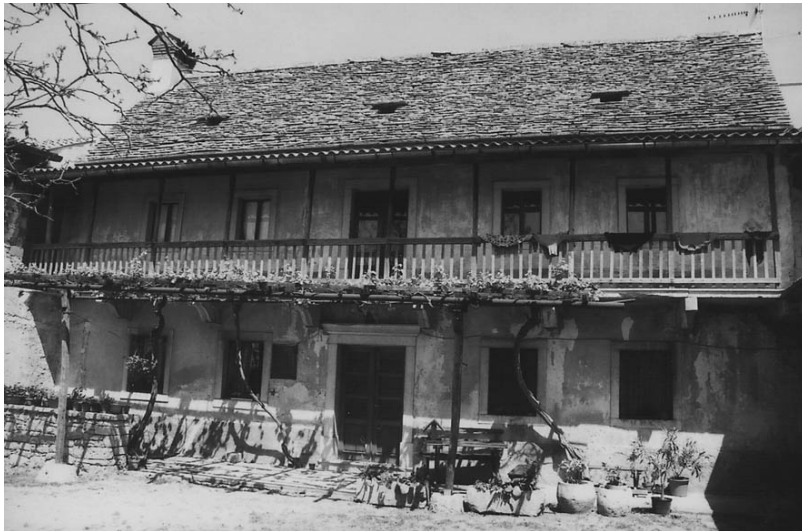
*Slika 45 Hiša Urbaníčevih na Filipčjem Brdu z najmlajšo datirano skrlnato streho na Krasu iz leta 1865.*

V 19. stoletju je nastalo na Krasu le malo skrlnatih streh. Zadnja ali najmlajša taka streha na sakralnem objektu je bila narejena na prezbiteriju cerkve sv. Elije v Koprivi leta 1802 (medtem ko so cerkveno ladjo že takrat pokrili s korci), zadnja stanovanjska hiša pa je bila pokrita s skrlnato streho pri Urbaníčevih na Filipčjem Brdu 1865. leta (sl. 45).

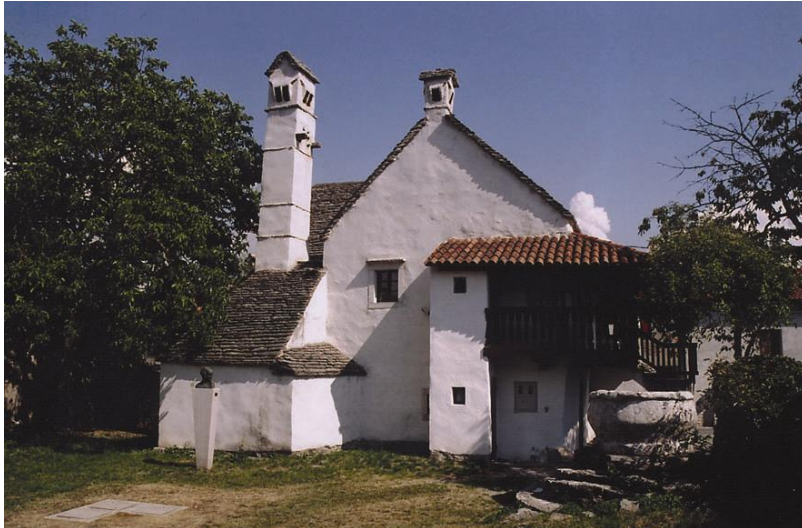
**Slika 46** Škrateljnova hiša v Divači s skrlnatimi strehami in z mlajšim gankom s korčno streho.

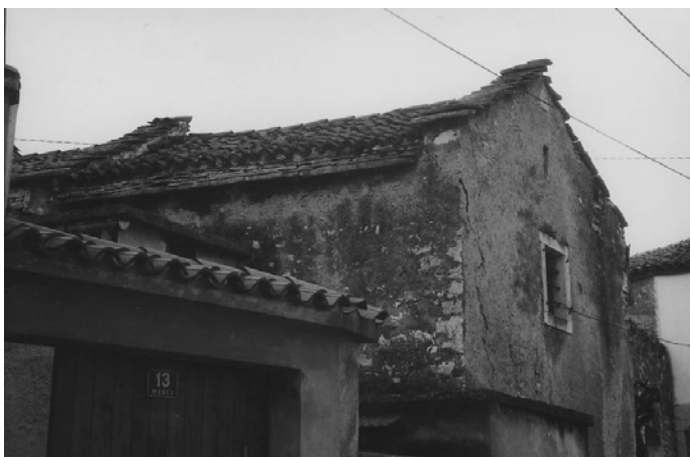
**Slika 47** Domačija Ivanovih v Merčah s korci na položni dvokapni strehi in skrili na kapu in na povišanih položnih zatrepnih zidih. V vrhu zatepa ima v omet vrezano letnico 1825.

V nekaterih primerih pa je videti, da so pri zamenjavi take kombinirane slamnate in skrlnate strehe s korčasto streho naredili novo položno ostrešje na obstoječih zidovih. Zaradi tega so morali znižati višino slemena in obeh zatrepnih zidov, ki sta s tem dobila položen naklon. Kot prežitek kombinirane slamnate strehe so ohranili skrile na kapu, zatep pa so na novo pokrili s skrili na način, ki ustreza manjšemu naklonu, tj. z manjšim številom in torej redkejšim prekrivanjem plasti. Taka primera sta, na primer, na stanovanjskih stavbah v sklopu domačije Pri Šuštarjevih v Lokvi z letnico 1820 in Pri Ivanovih v Merčah z letnico 1825 (sl. 47). Časovno se torej ujemata z opisanim dogajanjem. Da gre za nekdanji slamnati strehi, pričata njuna zatrejna zida, ki sta na krajih (pri kapu) nekoliko višja od stranskih zidov, to pa je tipično prav za stavbe s slamnato streho. Taki zatrejni zidovi so tudi pri novi vrsti kritine ohranili vlogo varovanja strehe pred burjo z njihove strani, hkrati pa pričajo o trdoživosti form tradicionalne arhitekture.

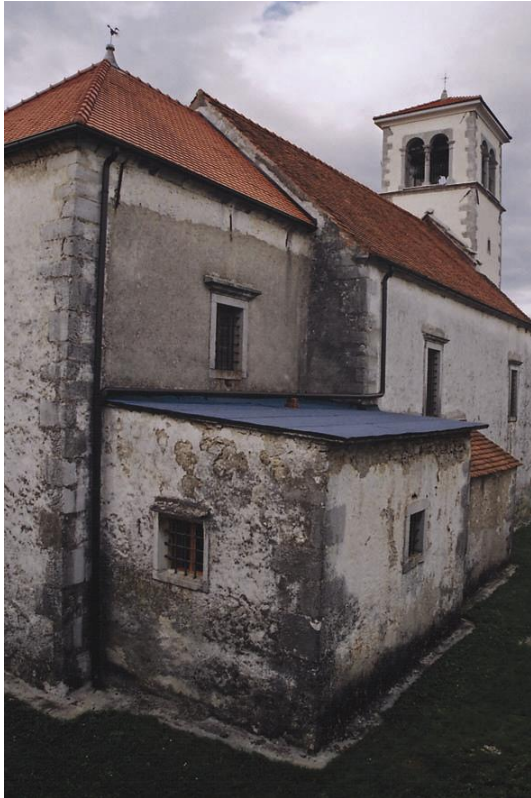
**Slika 48** Z bobrovcem prekrите strehe cerkve sv. Mihaela v Skopem.

Strma streha, krita s krožno ali segmentno rezanim bobrovcem, se na prvi pogled ne sklada z današnjo stereotipno predstavo o kraški arhitekturi, ki jo je vsilila prevladujoča podoba mlajše položne korčaste strehe, vendar je dosti bližja prvotnim skrilnatim pa tudi slamnatim streham, o katerih danes ljudje skorajda ne vedo, da so bile tudi na Krasu. Medtem ko sta bila pri zamenjavi slamnatih in skrilnatih streh s korčastimi strehami zelo opazno spremenjena tudi volumen in oblika stavb, so pri nadomeščanju skrilnate kritine z bobrovcem praviloma ohranjali prvotno ostrešje, torej precejšen del originalnega gradiva strehe (treba ga je bilo samo popraviti in po potrebi dopolniti ali izravnati), volumen in obris strehe. Ne gre zanemariti tudi ekonomičnosti takih obnov.

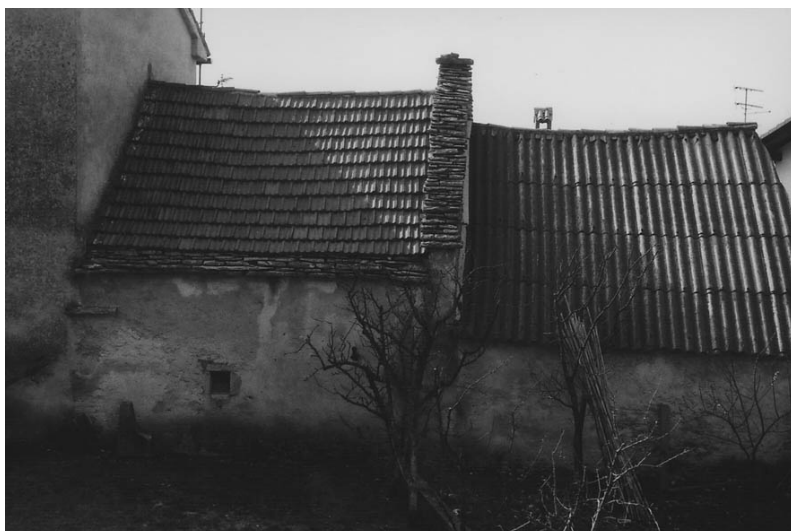
*Slika 49 Skedenj Tomincovih v Povirju, ki je imel nekdanj slamnato streho, potem pa so je bila zamenjana z rdečim zareznikom.*

Medtem ko so v 20. stoletju z bobrovcem reševali predvsem cerkvena ostrešja, so z opečnim **zareznikom** prekrivali ostrešja slamnatih streh nekaterih kmečkih hiš in gospodarskih poslopij. Praviloma so uporabljali zareznik z dvema žlebičema. Lep primer take strehe je tudi na skednju Tomincovih v Povirju, ki ima na kapu in zatrepu še ohranjene skrile (sl. 49).

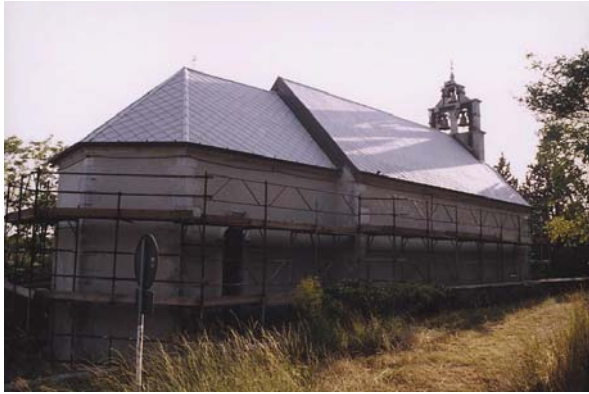
*Slika 50 Nekdanja skrlnata streha cerkve sv. Urha v Samotorici na Tržaškem je bila leta 2004 že drugič prekrita s »špičakom«.*

Podobno vlogo pri reševanju prvotnih ostrešij in volumnov stavb so nekajkrat prevzele tudi **betonske in salonitne kritine**. V Samotorici na Tržaškem so že zdavnaj prekrili strmo streho cerkve sv. Urha, ki je bila nekdanj nedvomno skrilnata, z gladkimi, verjetno betonskimi ploščami (»špičak«), leta 2004 pa so jih nadomestili z enakimi novimi (sl. 50). Podobne plošče je videti tudi na dveh strmih strehah navadnih hiš v Dutovljah in Križu pri Sežani. Skrilnate strehe na cerkvi sv. Elije v Mihelah, na ladji in zakristiji cerkve sv. Lovrenca v Kazljah (sl. 51) ter na prezbiteriju cerkve sv. Brikcija pri Naklem so v drugi polovici 20. stoletja (zasilno) nadomestili z majhnimi sivimi valovitimi salonitnimi ploščami (sl. 52). Na cerkvi sv. Petra v Tomaju, cerkvi sv. Antona v Hrpeljah in na ladji cerkve sv. Hieronima na Nanosu, na kateri so nekdanje skrile že zdavnaj zamenjali s korci, pa so v istem obdobju strehe prekrili s sivimi masivnimi betonskimi strešniki (sl. 53). Kljub nekaterim vidnim neskladnostim teh sivih kritin s skrilami, kot sta npr. način polaganja »špičakov« na strehi (navidezne diagonalne plasti) in valoviti profil salonitnih plošč, pa se vsaj približno ujemajo z njihovo barvo. Rešitev z betonsko kritino se zdi dopustna in smotrna, še posebej če je uporabljena kot začasna, z mislijo na morebitne ugodnejše razmere v prihodnosti, ko bi bilo mogoče dobiti ustrezno skrilnato kritino. V posameznih primerih je lahko tudi vizualno skladna in estetska (npr. na Nanosu). Salonitna kritina pa je problematična iz zdravstvenih razlogov.

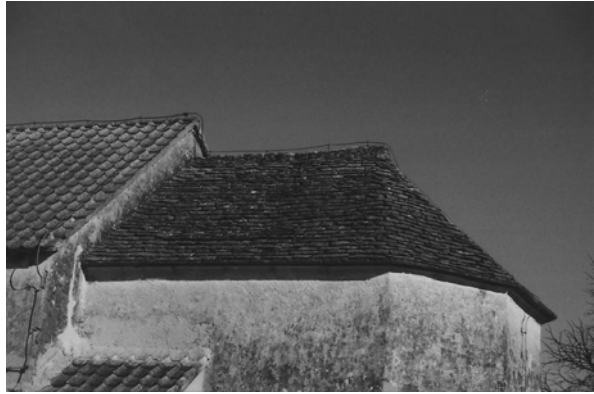
*Slika 51 Cerkev sv. Lovrenca v Kazljah: na ladji in zakristiji so skrlnato kritino zasilno nadomestili z malimi salonitnimi ploščami.*

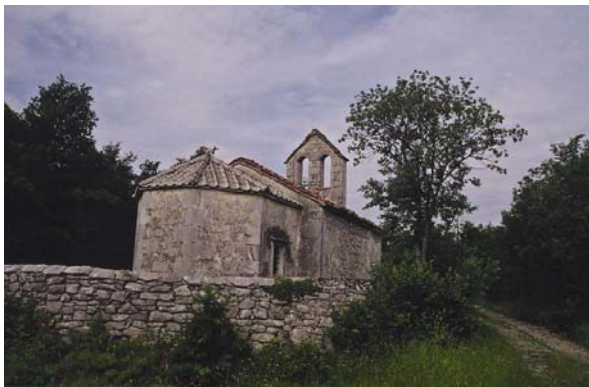
*Slika 52 Cerkev sv. Brijcija pri Naklem s salonitno kritino na prezbiteriju. Skrlnato streho na ladji so zamenjali s korèno že prej.*

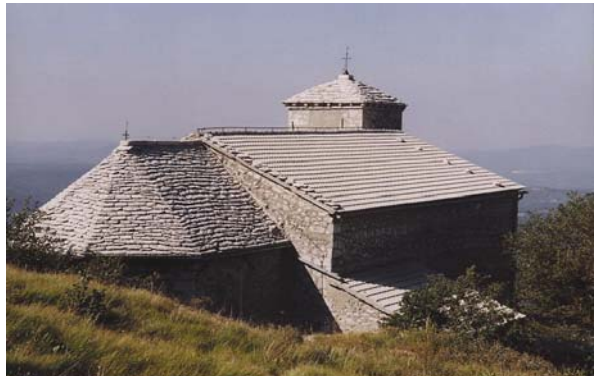
*Slika 53 Cerkev sv. Hieronima na Nanosu, ki je bila prvotno vsa krita s skrilami. Že pred prvo svetovno vojno so skrlnato streho na ladji zamenjali s korèno, pri zadnji obnovi pa so jo prekrili s sivimi betonskimi strešniki, ki se lepo ujemajo s sivino skrlnatih streh.*

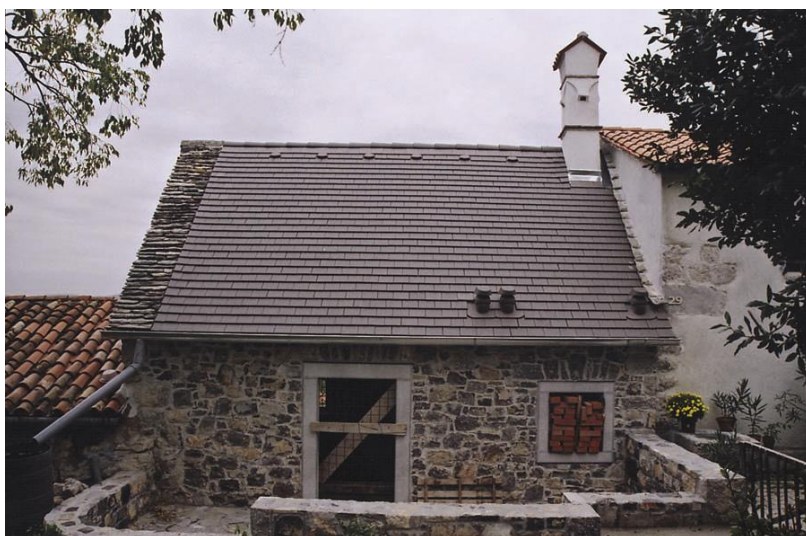
**Slika 54** V letu 2005 obnovljen Tinčetov skedenj: dvokapno streho so pokrili s sivim ravno rezanim bobrovcem, na zatrepu pa so rekonstruirali skrilnato strešico.

Najnovejši primer, ki sodi v kontekst iskanja primernejše zasilne nadomestne kritine, je obnova dvokapne strehe Tinčetovega skednja v spomeniško zavarovanem Štanjelu, za katero je bil predlagan kot nadomestna kritina **siv ravno rezani bobrovec**, ki je po obliki in barvi nekoliko podoben skrilam, primeren za strme naklone in prilagodljiv nepravilnim oblikam

strehe (sl. 54). Položili naj bi ga na predimenzionirano ostrešje iz hrastovega lesa, ki bi lahko kdaj kasneje, ko bi bila na voljo nova kamnita kritina, prevzelo tudi breme nove skrilnate strehe. Pri izdelavi nove strehe pa so kot spomin na prvotno streho naredili na zatrepu skrilnato strešico, in sicer v isti ravnini s kritino iz bobrovca. Zaradi tega so morali na stiku med obema kritinama dodati še bakreno globel (žloto), ki dodatno poudarja nezdružljivost obeh kritin v isti ravnini. Žal se kritini kljub sivi barvi in pravokotni obliki ne skladata niti po barvnem tonu, plastenju in teksturi ploskev.

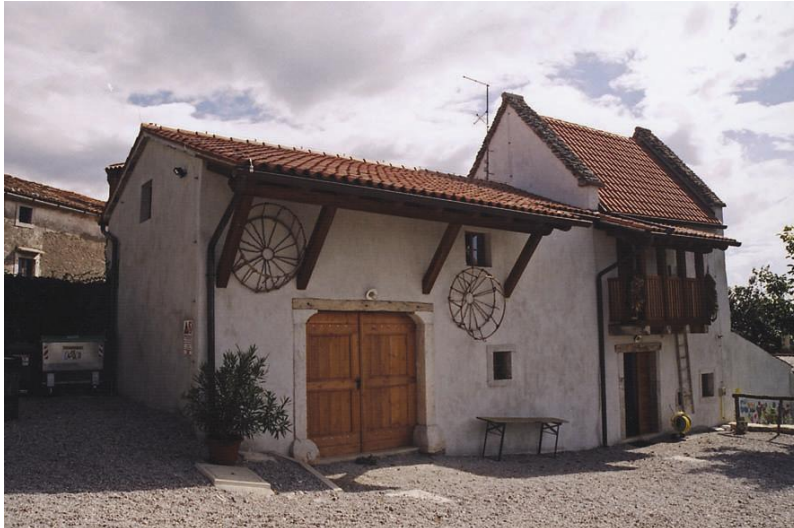
**Slika 55** Skedenj v sklopu spomeniško zavarovane Slamčeve domačije v Pliskovici z obešenimi korci na ugreznjeni strehi med skrilnatima zatrepoma.

Stisko pri iskanju ustreznih rešitev za skrilnate strehe izraža tudi obnovljen skedenj v sklopu spomeniško zavarovane Slamčeve domačije v Pliskovici, ki je dobila funkcijo mladinskega doma. To je doslej edina stavba, na kateri je bila skrilnata kritina nadomeščena z **obešenimi korci** na originalni strmi strešni konstrukciji, in sicer med višjima strmima zatrepnima zidoma s skrilnato kritino, kakršni so značilni samo za nekdanje kraške slamnate strehe (sl. 55). Taka rekonstrukcija strehe oz. stavbe, ki z obliko zvišanih zatrepov in ugreznjene strehe namesto nekdanje enotne skrilnate strehe sugerira slamnato streho in s tem zbuja napačno predstavo o njeni prvotni naravi, z obešenimi korci pa uvaja nov način uporabe te kritine, s katero so doslej pri nas krili samo položne strehe, je historično zgrešena in neutemeljena.<sup>13</sup>

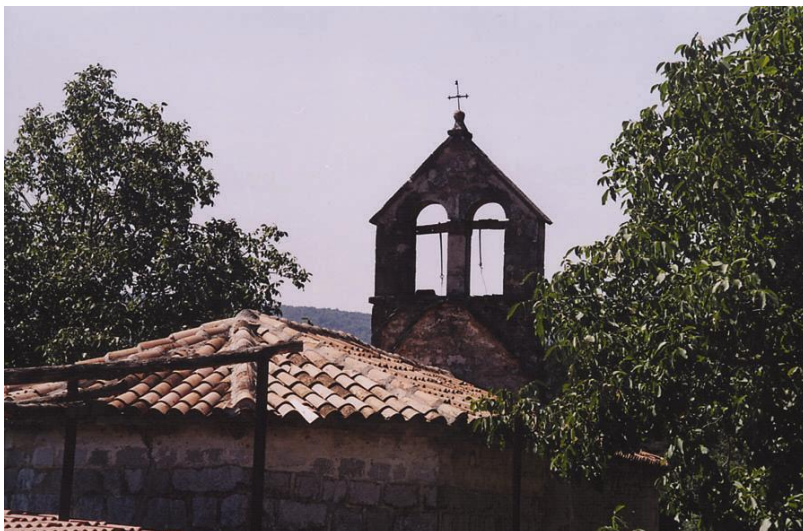
*Slika 56 Cerkev sv. Tomaža v Famljah: na hrbtni strani zvončnice je videti sled nekdanje strme skrilnate strehe, ki je bila zamenjana s položno korčno streho.*

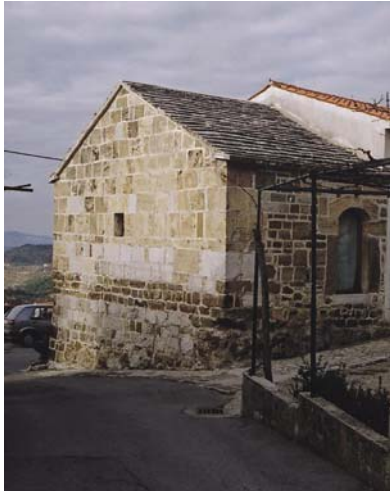
**Slika 57** Zatrepana in hrbtna stran Benkove hiše v Črnem Kalu z rekonstruirano skrlnato streho. V latinskem napisu na portalu je datirana z letnico 1489.

Pri **Benkovi hiši v Črnem Kalu** so naredili novo kamnito streho v skladu s prvotnim naklonom, ki je izpričan z vidno prvotno višino in obliko zatrepnega zida (sl. 57). V kompromisu z lastnikom so naredili armiranobetonsko dvokapno lupino strehe, pri čemer so se sklicevali na to, da niso vedeli, kakšno je bilo prvotno ostrešje, ker je bila hiša zvišana. Stare strešne skrile za to streho so kupili v Zrenju v hrvaški Istri, za strešni venec pa so dali kar zrezati nove plošče in so jih vzdali, ne da bi jim dali vsaj videz ročne obdelave.

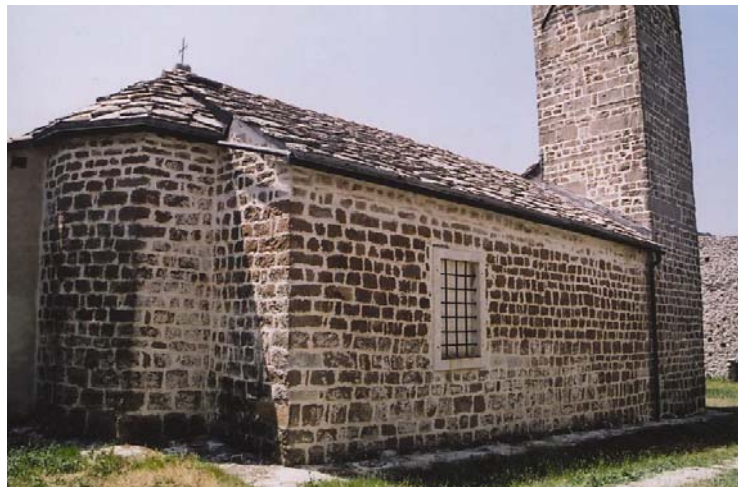
**Slika 58** Cerkev Sv. trojice v Hrastovljah z rekonstruirano skrlnato streho.

Podobno so naredili na taborski cerkvi Sv. Trojice v Hrastovljah, kjer so pri obnovi korčne strehe odkrili sledove prvotne skrlnate strehe (sl. 58). Tam so opravili obnovo bolj korektno, z rekonstrukcijo hrastovega ostrešja. Tudi za to streho so skrile pripeljali iz hrvaške Istre, natančneje iz Hrastičev pri Oprtlju.<sup>16</sup>

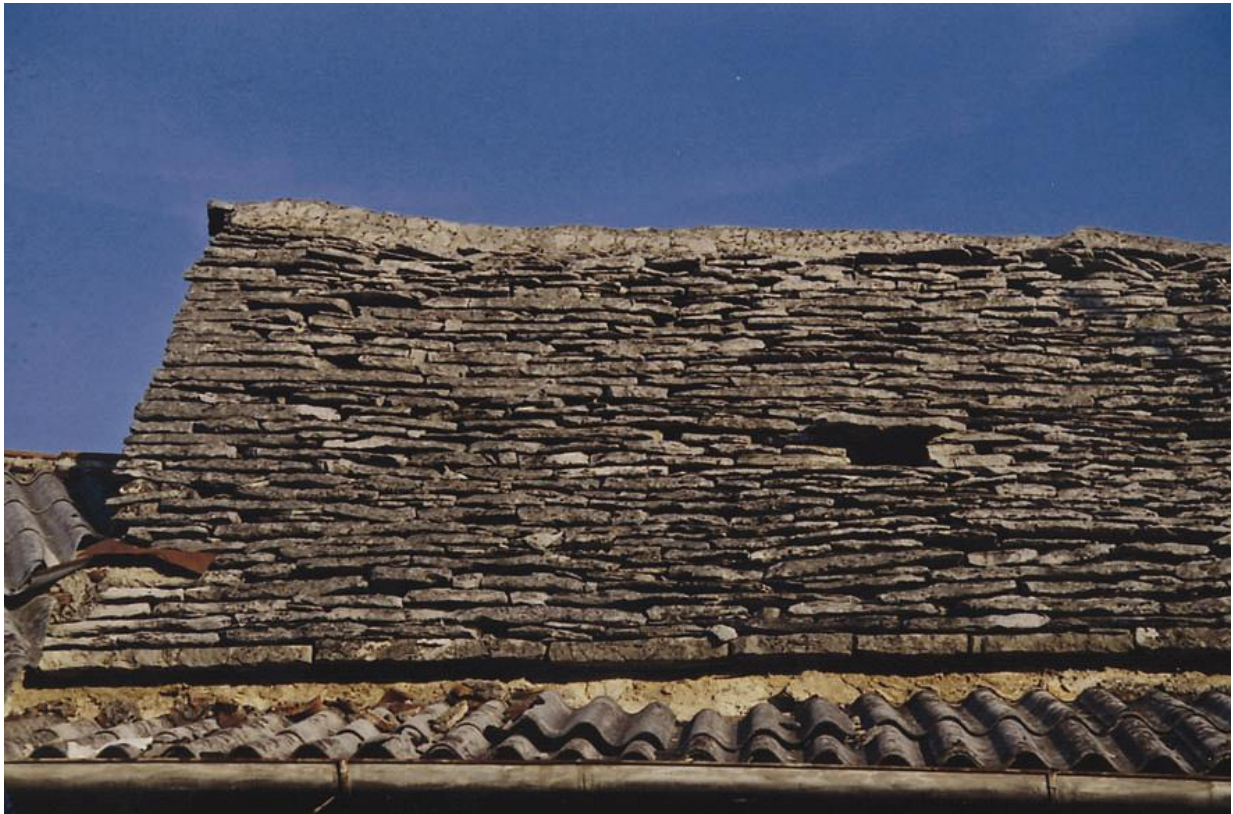
**Slika 59** Ometano zidano sleme na skrilnati strehi Jerinovih v Šepuljah.

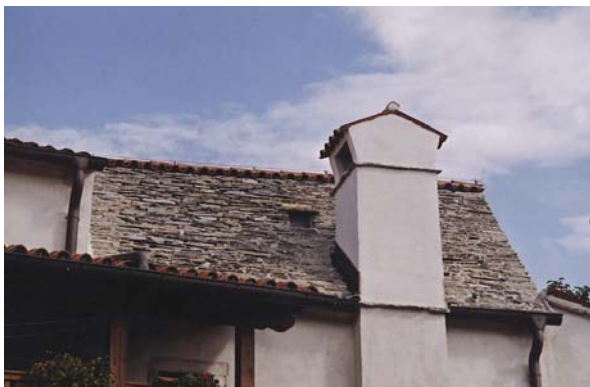
**Slika 60** Na obnovljeni strehi sedanjega mladinskega doma v Pliskovici so deli strešine zatesnjeni z malto. – Na slemenu pa so obnovili nekdanjo zasilno rešitev s korci, namesto da bi strehi vrnili prvotno kamnito sleme.

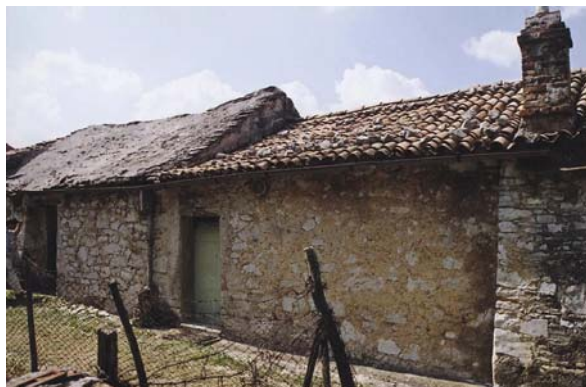
**Slika 61** Na stavbi v gornjem delu Štanjela je cela streha zalita s cemento malto.

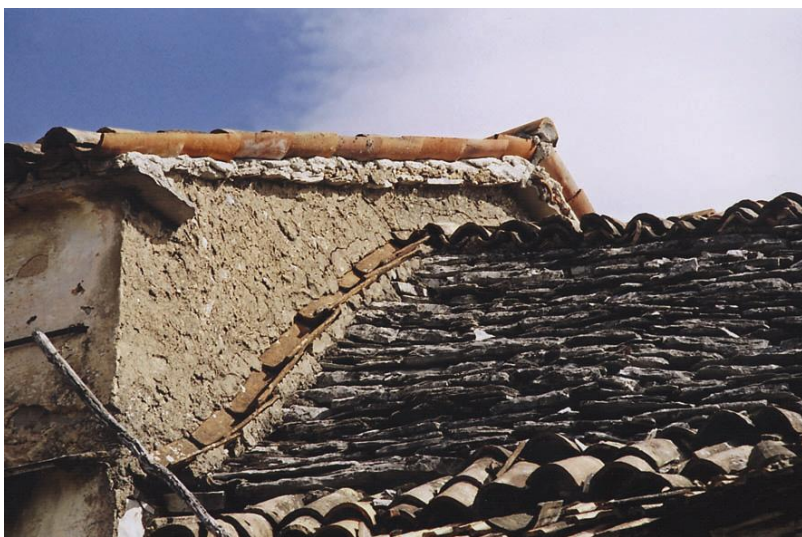
**Slika 62** Na Tonkovi hiši v Krajni vasi so stik med skrlnato streho in zidom pokrili z žlebičem iz korcev, položenih v malto.

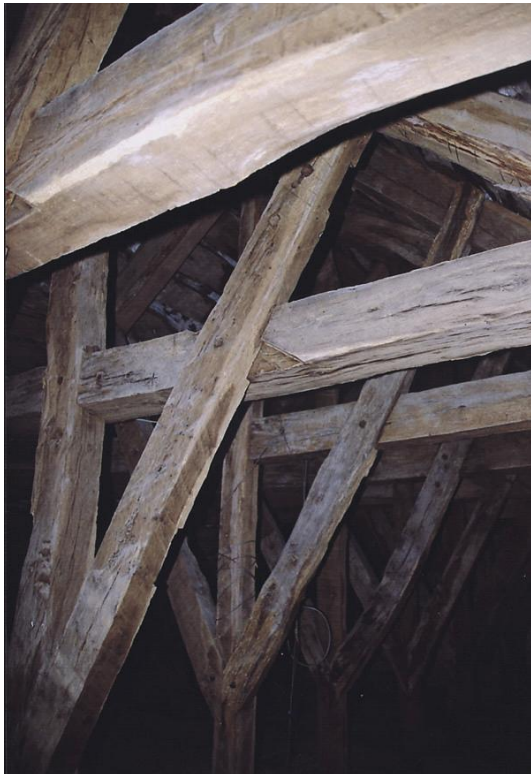
*Slika 63 Odvečni useki za tesarske zveze kažejo, da je bilo ostrešje cerkve v Šmarjah pri Sežani predelano. Na to kaže tudi delna uporaba kovanih žeblicev.*

priča predvsem sekundarno uporabljeni les ostrešja, na katerem so vidni odvečni tesarski zaseki in zvrtane luknje, ki ustrezajo prvotnemu mestu oz. vlogi posameznih tramov v ostrešju, kakor vidimo npr. nad ladjo cerkve v Šmarjah pri Sežani (sl. 63). Te rekonstrukcije so opravljali z enakim nadomestnim gradivom in s tradicionalno tehniko. Novost so bila verjetno le posamezna ostrešja s trikotnimi vešali in izjemoma tudi uporaba kovanih žeblicev namesto lesenih klinov v 18. stoletju.

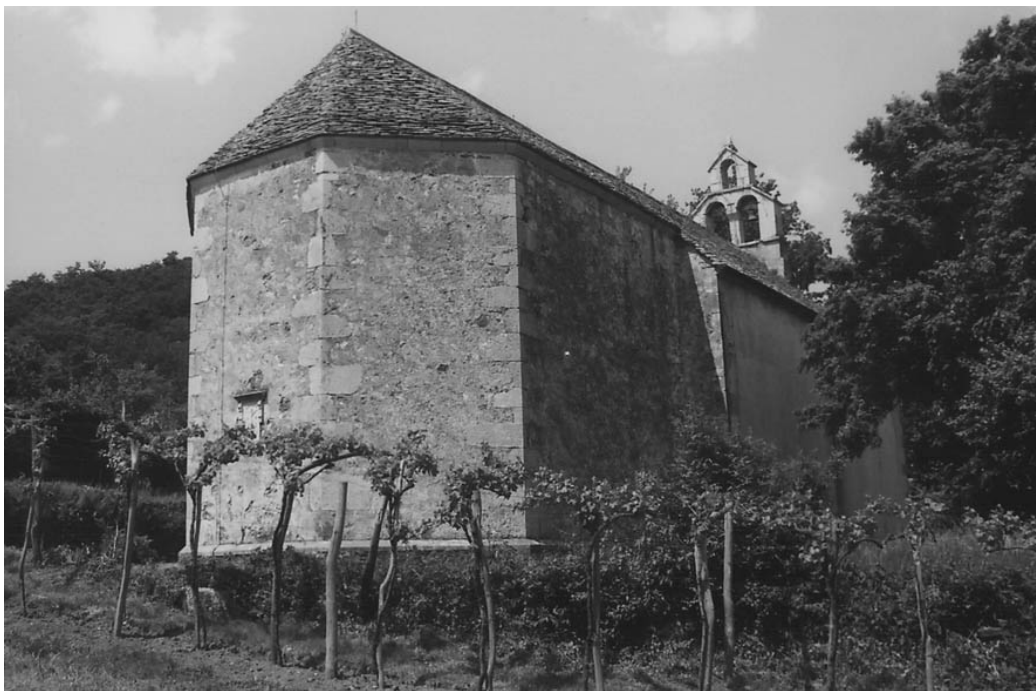
**Slika 64** Cerkev sv. Kozma in Damijana v Podbrjah z enovito skrilmato streho.

Na razmeroma veliki **cerkvi sv. Kozme in Damijana v Podbrjah**, v kateri je lesena strešna konstrukcija s trapeznimi vešali nad ladjo preperela in je streha na več mestih puščala, so opravili celotno rekonstrukcijo strehe (sl. 64). Po načrtu je bila predvidena odstranitev prvotne strehe in izdelava nove nosilne konstrukcije z dvema vmesnima podporama v obliki trapeznega vešala in strešno ploščo, debelo 14 cm, vse iz armiranega betona. V plošči in vešalih je bila načrtovana armatura CE 22, beton pa najmanj MB 300. Na strešno ploščo naj bi se polagale skrile v podaljšani malti. Predvidevalo se je, da bo treba dobiti približno 30 odstotkov nadomestnih skril. Vsa dela naj se izvajajo pod večkratnim nadzorom projektantov.<sup>25</sup>

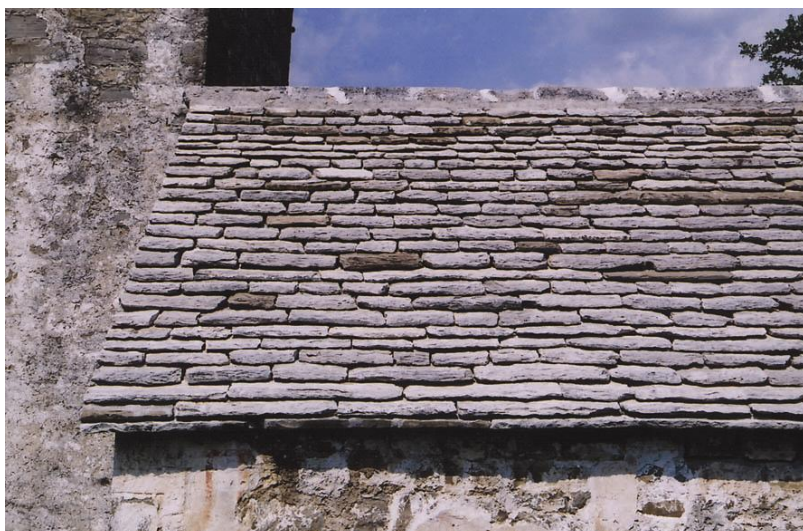
**Slika 65** *Detajl dvakrat rekonstruirane strehe cerkve sv. Štefana v Zanigradu.*

Ker že nekaj desetletij ni bilo dobiti ustrezne kritine, so domačini streho krpali tako, da so obstoječo kritino po potrebi razmikali. Namesto nekdanjega četvernega kritja je bila zato streha prekrita manj kvalitetno, poleg tega je postajal del kritine zmerom bolj porozen in streha je zamakala. V obsežni dokumentaciji<sup>28</sup> je ohranjenih več možnih variant njene obnove. Vse predvidevajo izdelavo armiranobetonskega jedra v gornjem delu nosilnih zidov, s katerim naj bi se povezala armatura strehe. Iz variantnih risb prereza strehe je razvidno, da so na hrastovi strešni konstrukciji iz škarjastih povezij in opažu iz desk ali plohov predvidevali različne kombinacije sekundarne kritine (po dva sloja trstike, en ali dva sloja hidroizolacije z vmesnim armiranim estrihom; spodnji in gornji opaž z vmesnim slojem izotekta in toplotnoizolacijski zračni vmesni prostor; sloji trstike in izotekta, betonske glazure, armirane z betonsko mrežo). Nazadnje je bil 1995. leta izdelan načrt statične sanacije, ki je med drugim določal, da naj bi na obstoječa in nova škarjasta povezja<sup>29</sup> pritrdili nove hrastove plohe, nanje hidroizolacijo, npr. varjeni izotekt, prek njega sloj apnene malte, debele 4 do 7 cm, armiran z mrežo Q 166 ali 196, prepognjeno čez sleme ca. 50 cm, na to malto pa bi položili kamnito kritino.

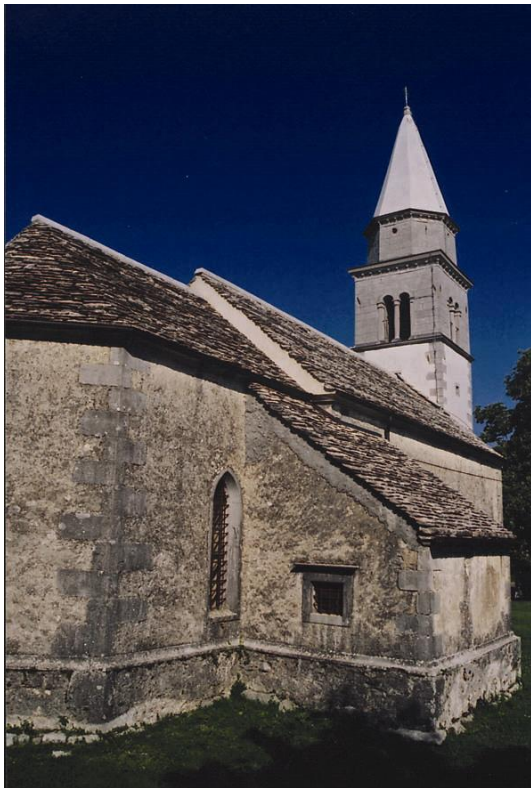
**Slika 66** Cerkev sv. Križa v Križu pri Sežani z obnovljenimi strehami. - Pri tem niso ustrezno obnovili in prilagodili odpadlega ometa pod kapom zakristije.

V priloženi ponudbi za zamenjavo strešne konstrukcije in prekritje s skrilami sledi najdemo še podrobnejše podatke: strešno konstrukcijo je treba utrditi na zvezah stropnikov in škarnikov z vstavljanjem kovinskih sider fi 22 mm in lepljenjem z dvokomponentnim lepilom po navodilih Restavratorskega centra; neobrezanim 5 cm debelim hrastovim plohom je treba najprej obtesati beljavo, na strešno konstrukcijo pa naj se pritrdijo z nerjavečimi žebliji; ves les strešne konstrukcije je treba premazati z osnovnim antiinsekticidnim premazom (belocidom); na leseni pod in škarnike naj se namestijo sidra iz nerjavečega materiala fi 8 mm, da bi preprečili zdrs kritine; streha naj se pokrije s skrilami od obstoječe strehe, položenimi v malto iz naravno gašenega apna in z dodatkom nadomestka za cement (Baumit-trasa), direktno na hrastov pod.

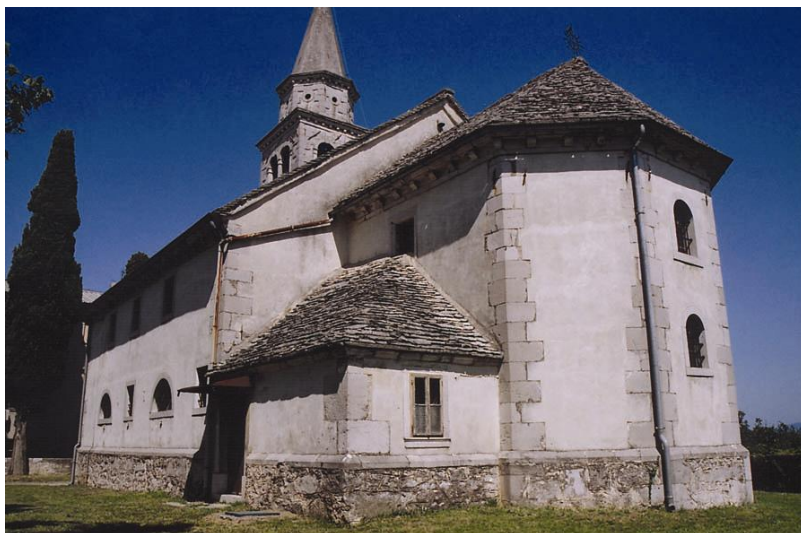
**Slika 67** Cerkev sv. Jurija v Dutovljah z dotrajanimi strehami, ki naj bi jih predvidoma začeli obnavljati v letu 2006.

Zdaj je podoben način obnove skrlnate strehe predviden tudi za rekonstrukcijo strehe župnijske **cerkve sv. Jurija v Dutovljah**, ki naj bi se začela v kratkem (sl. 67). To razberemo iz predračuna del podjetja Perčič Viljem s. p. Gradbeništvo, Sežana.<sup>36</sup> Za natančnejšo predstavo bomo povzeli iz njega tiste podatke o predvidenih betonskih, tesarskih in zidarskih delih, ki kažejo, kako naj bi se izvedla prva faza obnove strehe na glavni ladji in dveh stranskih ladjah.

Nad obstoječimi zidovi in ob njih se bodo izdelale nove horizontalne zidne armiranobetonske vezi z MB 30 in v višini obstoječih poveznikov namestile jeklene prečne vezi iz betonskega železa fi 20 mm s privarjenimi sidri v horizontalni zidni vezi. Tesarji bodo zamenjali nekatere poškodovane škarnike in morebiti dodajali nove poveznike k obstoječim poškodovanim poveznikom. Vsi novi leseni sestavni deli strehe bodo med seboj oz. s starimi trami povezani z vijaki M14. Dotrajani leseni razpirniki (goltniki) bodo nadomeščeni z novimi in privijačeni na škarnike z vijaki M12. Nad stranskima ladjama bo izdelana nova konstrukcija stropa iz jelovega ali smrekovega lesa druge kategorije, dvakrat zaščitenega s silvanolom. Tramovi oz. stropniki preseka ca. 14 x 14 cm z osnim razmikom ca. 90 cm bodo v smeri proti zunanji strani cerkve pritrjeni na škarnike ostrešja z izdelavo tesarske zveze in vijačenjem. Površina obstoječega ostrešja bo izravnana in ojačena s plohi 5 x 25 cm iz jelovega ali smrekovega lesa

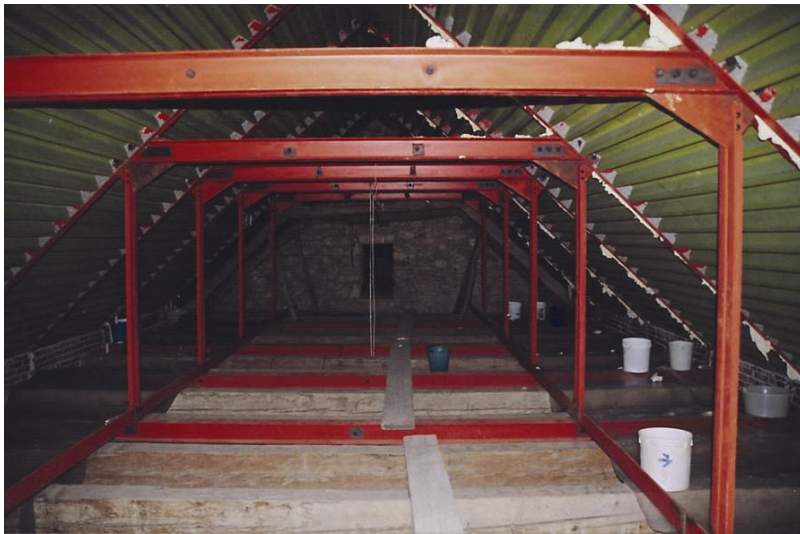
**Slika 68** *Cerkev Marijinega vnebovzetja na Repentabru: nova jeklena strešna konstrukcija iz povezij s trapeznimi vešali in trapezne pločevine.*

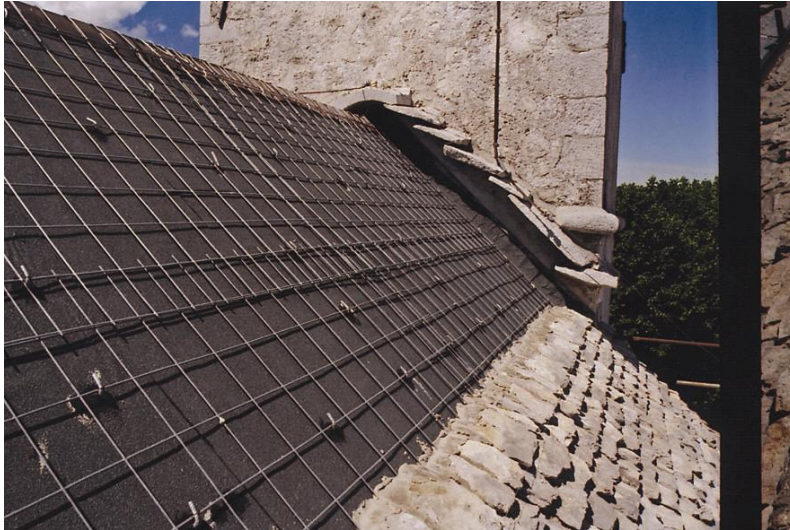
**Slika 69** Cerkev Marijinega vnebovzvetja na Repentabru: pokrivanje strehe na izredno močno armirano sekundarno kritino.

Leta 2005 so streho pod vodstvom spomeniškega varstva iz Trsta<sup>38</sup> ponovno prekrili. Tokrat so na obstoječo podlago položili za hidroizolacijo neko vrsto izotekta s posipom in ga na preklopih zvarili. Na krajih je namesto izotekta svinčena pločevina, ki sega na kapu prav do roba klesanega kamnitega strešnega venca oz. do žleba, na zatrepih pa je celo vidno zapognjena čezenj. (Podobno je videti tudi na obnovljeni strehi cerkve sv. Roka v Križu pri Trstu.) Na slemenu je bila nad slojem izotekta položena še dodatna zaščita iz bakrene pločevine. Prek cele strehe je bila nato nekaj centimetrov nad hidroizolacijo položena pocinkana armaturna mreža (fi 8 mm, 20 x 20 cm), pritrjena na podlago s sidri fi 12 mm, ki tudi preprečujejo zdrs kritine (sl. 69). Vrtine za sidra so zatesnili z bitumenskim lepilom. Na to armaturo so polagali malto z dodatkom za hidroizolacijo in plasti skril.

V tem primeru sta pogrešila tako spomeniška služba, ki je dovolila ali morda celo predvidela zamenjavo lesene strešne konstrukcije z jekleno, kot izvajalec, ki ni imel izkušenj z obnovo skrilnatih streh. Hibe so opazne tudi pri drugi obnovi, saj se zaradi pomanjkanja skril plasti kritine premalo prekrivajo med sabo.

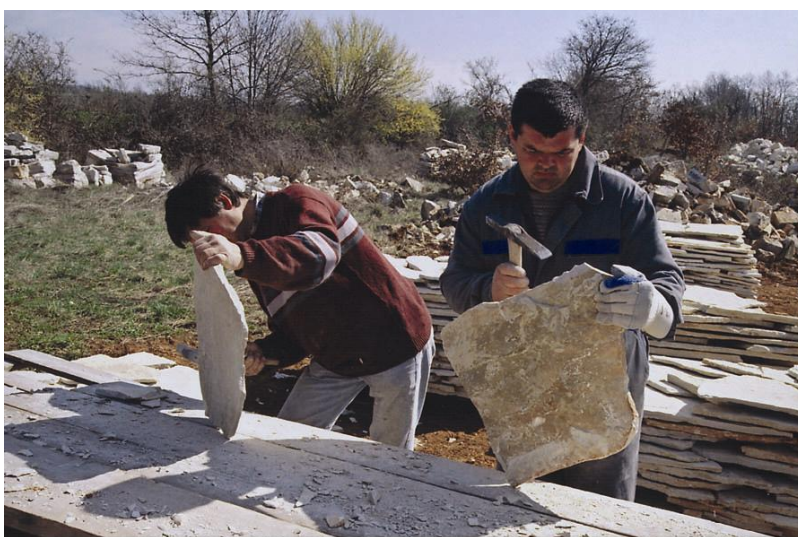
**Slika 70** Delavca firme Kapitel v Žminju kar na prostem obdelujeta strešne skrile iz Benkovca.

Stare strešne skrile z ruševinskih objektov so tudi v Istri zelo drage, vendar pa je srečna okoliščina to, da je mogoče dobiti primerne strešne skrile z območja Benkovca (sl. 70).

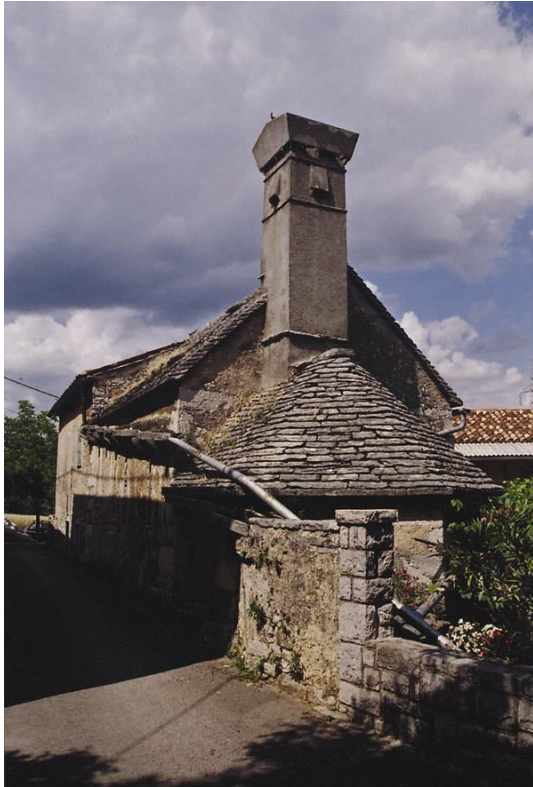
*Slika 71 Stara hiša Blaževih v Gorenjah pri Divači je antologijski zgled skrilnatih streh in detajlov.*

Prednostno se ohranja celotna stavbna gmota, ki jo oblikujejo obodne stene in strma skrilnata streha z običajnim naklonom okrog 45 stopinj. Ohranjajo se tudi vsi značilno oblikovani detajli, kot so npr. kapni in zatrepni strešni venci, grebeni večkapnih streh, oblike in sestavine slemena, strešnih lin, dimnikov, kamnitih žlebov ipd. (sl. 71).

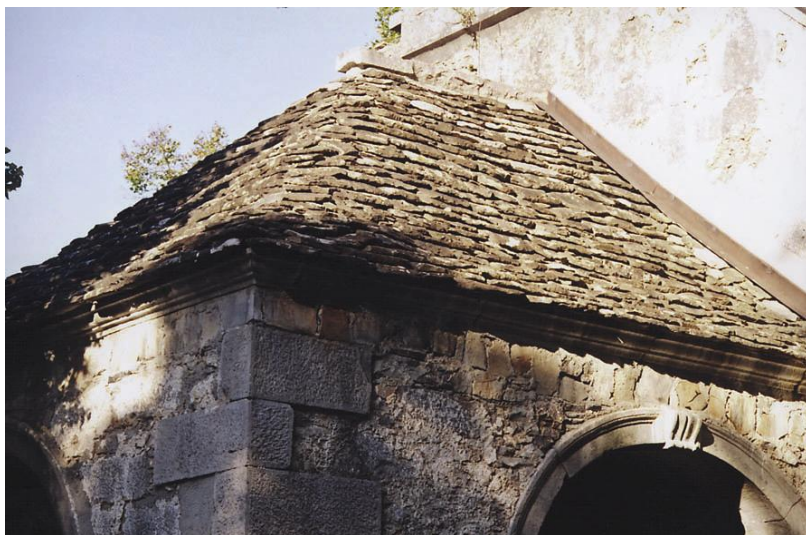
**Slika 73** Streho lope pri cerkvi sv. Antona v Šepuljah so pri obnovi prekrili z rjavim flišnim peščenjakom iz Vremske doline, ki za strehe na Krasu ni primeren.

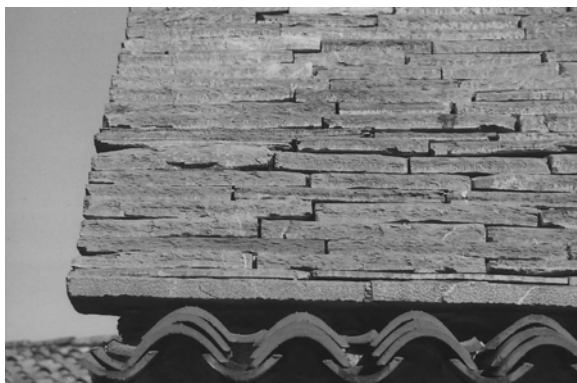
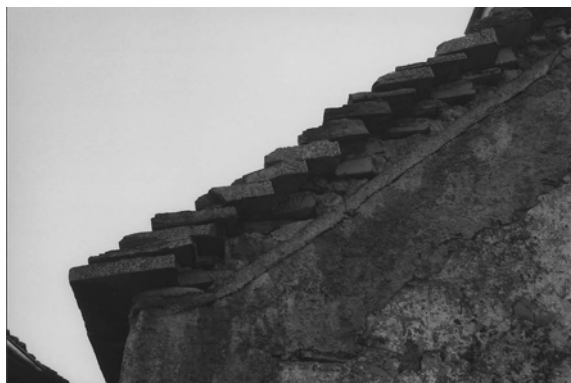
**Slika 74 in slika 75** Strehe na domačiji Vrčevih v Gabrovici so bile deloma prekrite z novimi avtohtonimi črnimi skrilami, kar je danes velik dosežek, vendar niso bile pravilno oblikovane in obdelane. Zatrejni venec, ki bi moral biti poševno rezan, je stopničast, njegova čela so raskana, namesto da bi bila obdelana s kladivom ali odbijačem. Čela strešnih skril niso poševno posneta, čela kapnih skril pa so obdelana preveč fino.

**Debelina in velikost strešnih skril** s konservatorskega vidika nista posebno pomembni, saj obe razsežnosti glede na krajevne geološke razmere zelo variirata. Navadno so izrazitejšee razlike v debelinah kapnih in navadnih strešnih skril, ki jih je treba upoštevati in ohranjati, niso pa take razlike uveljavljene v vseh primerih. Pomembnejše je, da se ohranjajo njihova oblika in način obdelave ter s tem povezan način zidanja strehe v gostih ravnih plasteh, ki ustvarja značilno urejeno teksturo strešin (npr. sl. 8). Nikakor pa ni primerno uporabljati nove skrile brez posnetega čela (sl. 74, 75) in ali celo take, ki so vidno rezane s strojem ali kotno brusilko.

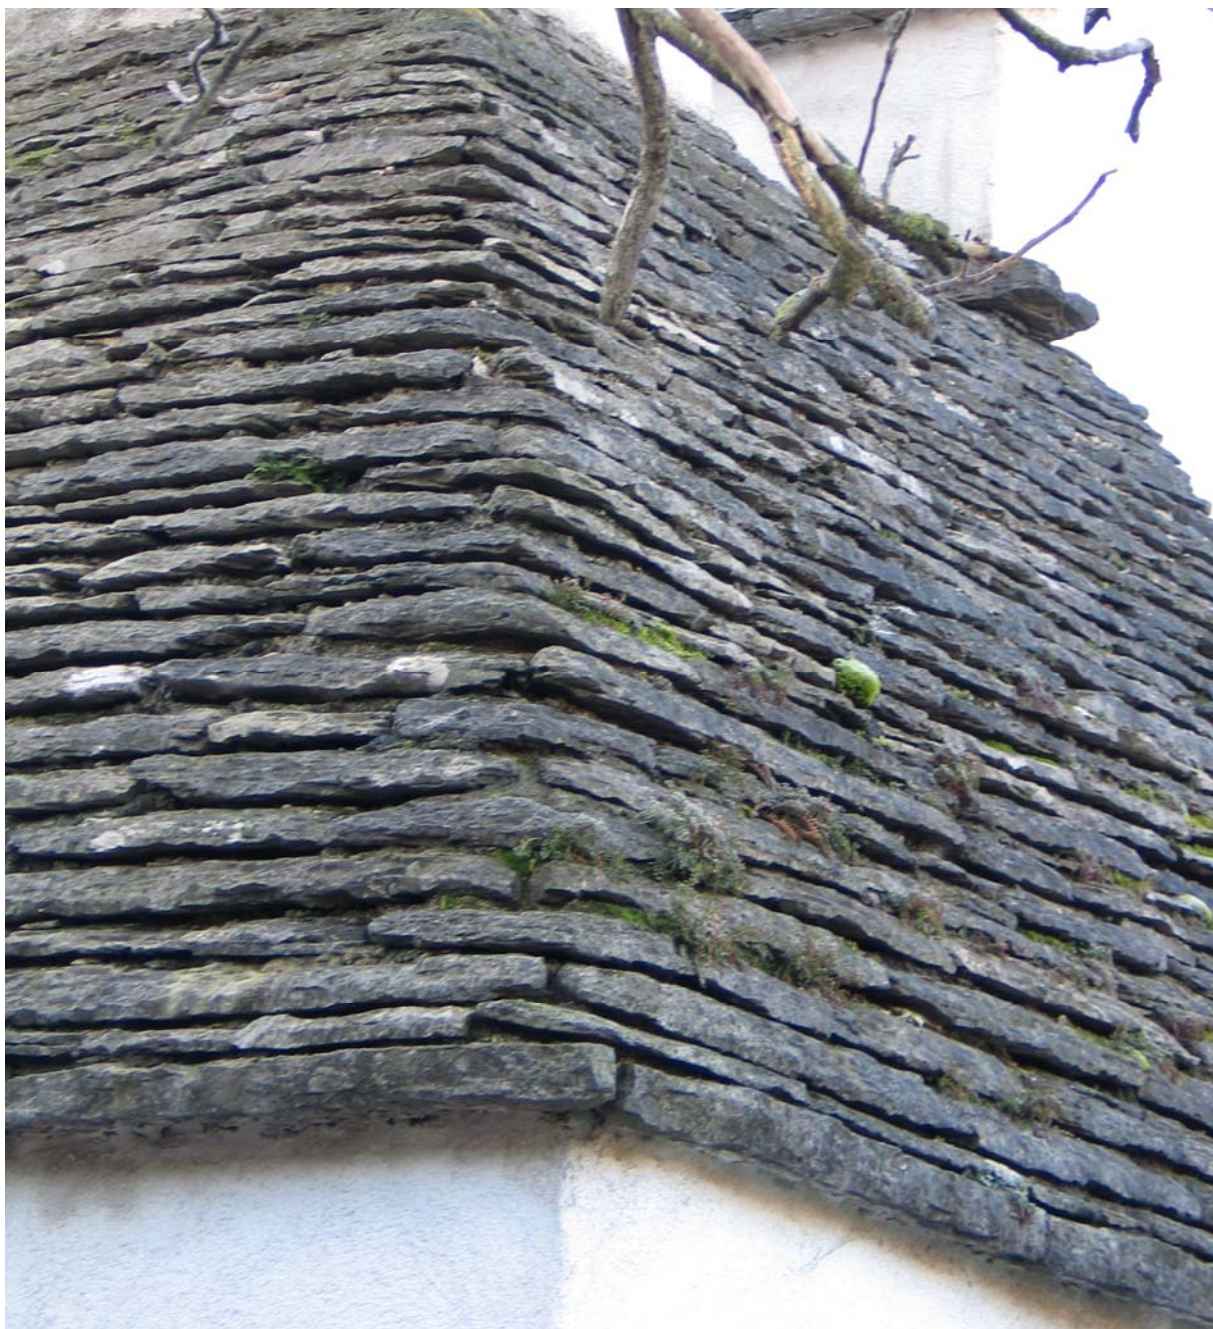
**Slika 76** Debele plasti malte med skrilami v obnovljeni strehi ne prispevajo h kakovosti kritja (foto: Mateja Kavčič).

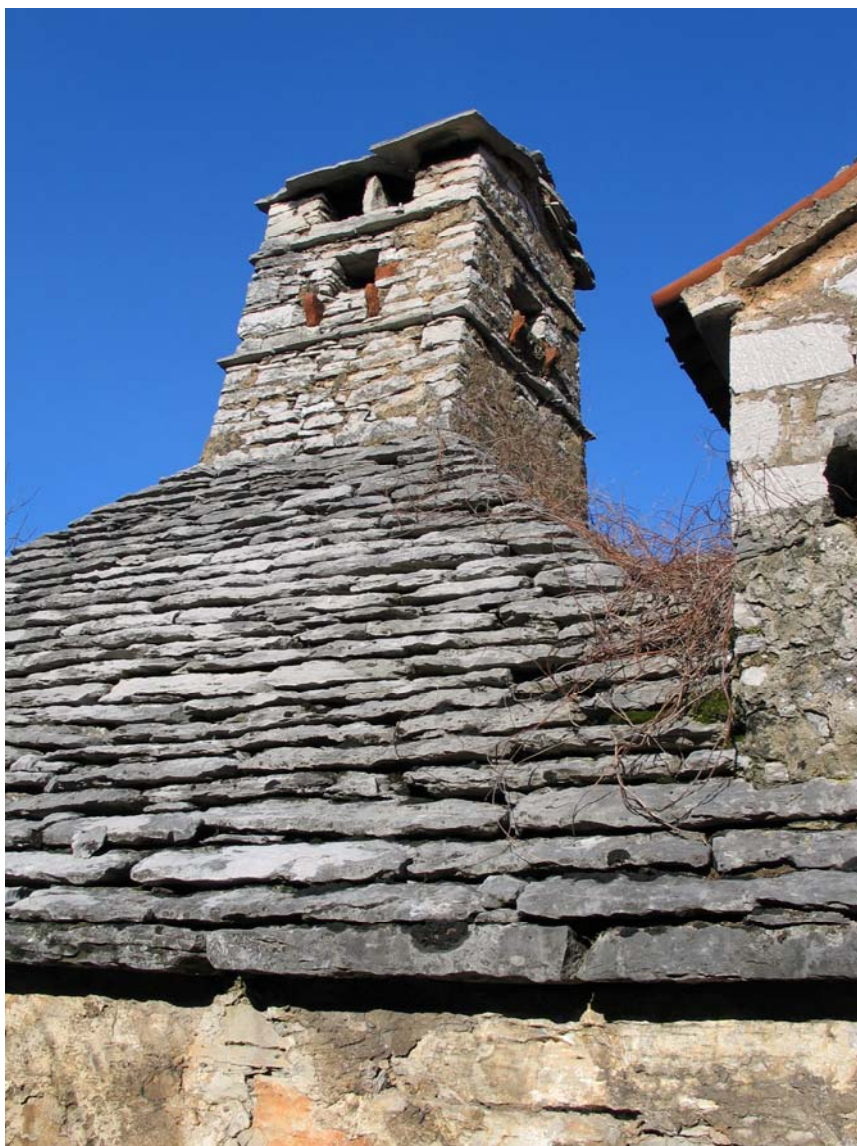
*Slika 77 Na strehi z nedotaknjeno prvotno kritino v stikih med plastmi skrila ni videti malte (foto: Mateja Kavčič).*

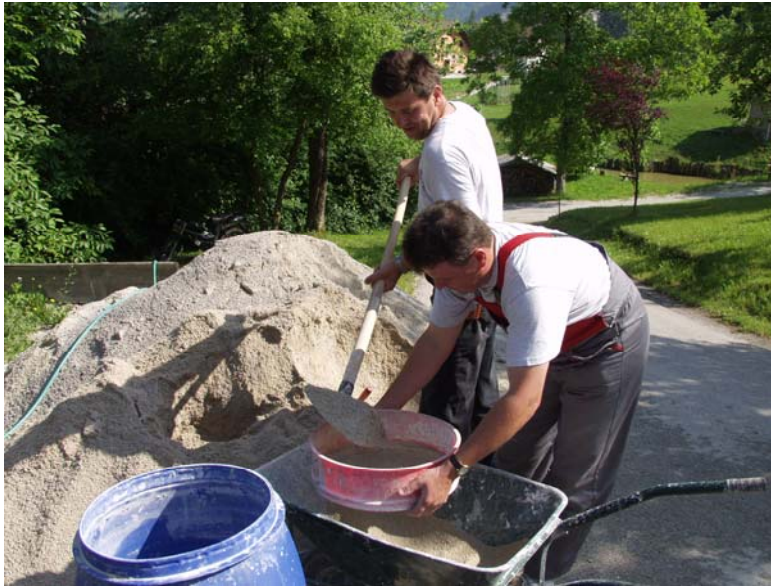
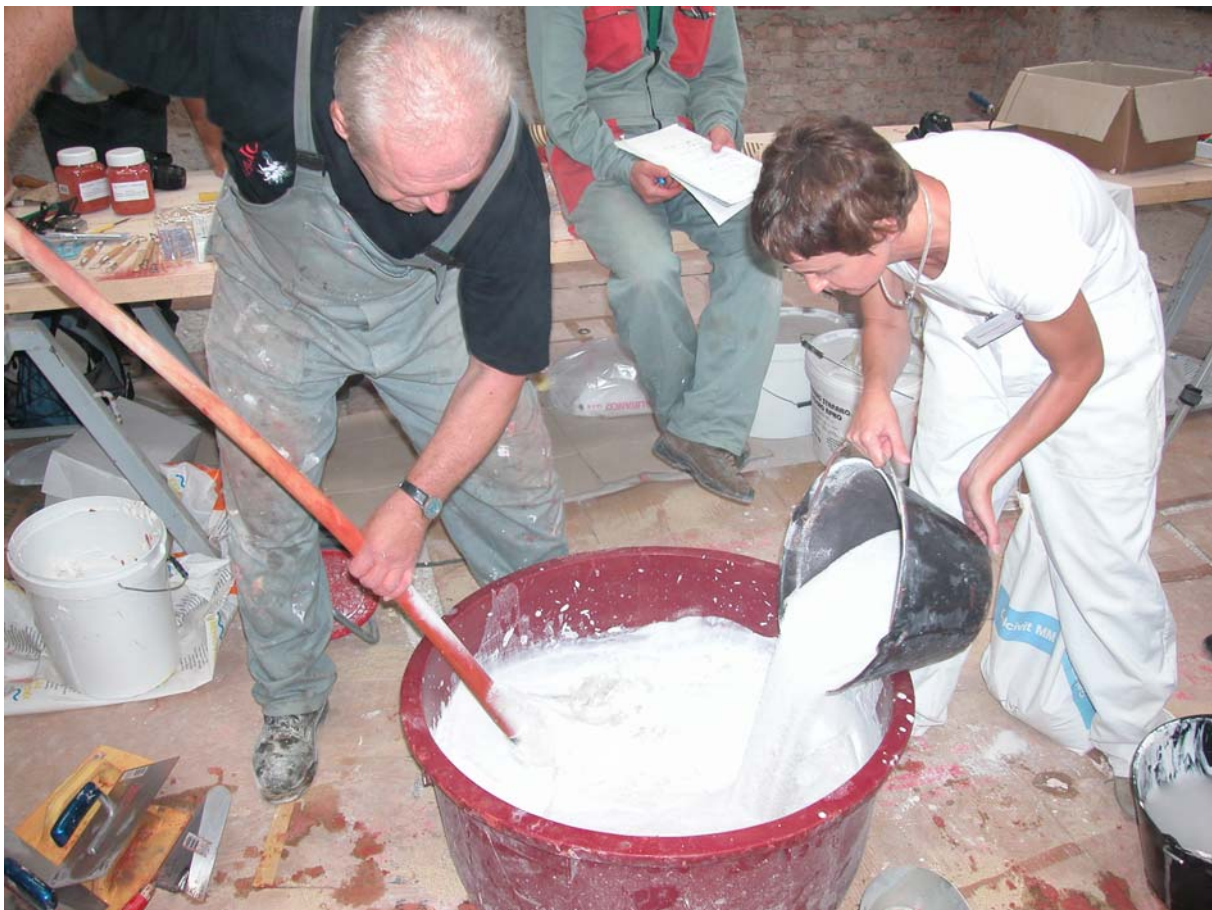
Slike 78, 79 in 80 Priprava malte z gašenim apnom (foto: Mateja Kavcic).

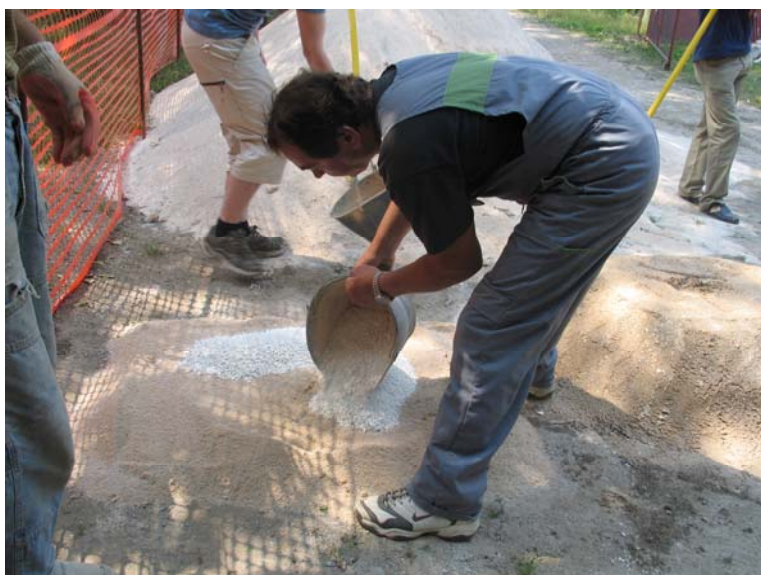
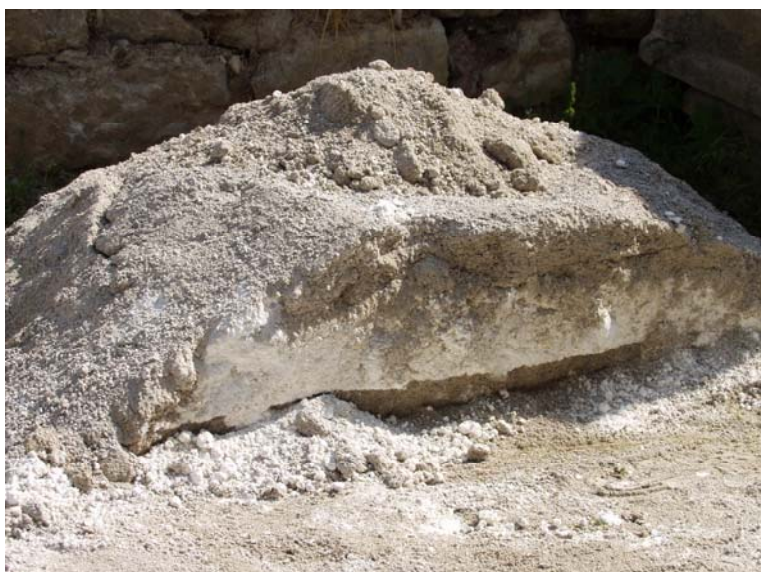
**Slike 81, 82 in 83** Priprava malte z živim apnom (foto: Mateja Kavčič).
