Obnova križnega hodnika v stiškem samostanu

Nova dognanja o križnem hodniku

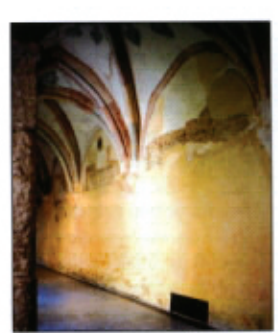
Notranje ostenje v zahodnem hodniku z vidnimi posledicami kapilarne vlage ter sondo na stiku dveh značilnih gradbenih tehnik, romanskega pritličja (svetlejša malta) in nadzidave (živoapnena malta)

opazna razlika med obema ometoma oziroma maltama je razvidna v notranji steni zahodnega trakta, ki je v nivoju do konzol grajen iz malte prve gradbene faze ter takoj nad zvidavo obokov iz živoapnene malte. Predpostavljajo, da so uporabo živoapnene malte uvedli v drugem gradbenem obdobju, ki je v križni hodnik uvedel križno rebrasti obok ter šilastoločne odprtine oziroma arhitekturno zasnovo, kakršna obstaja še danes.

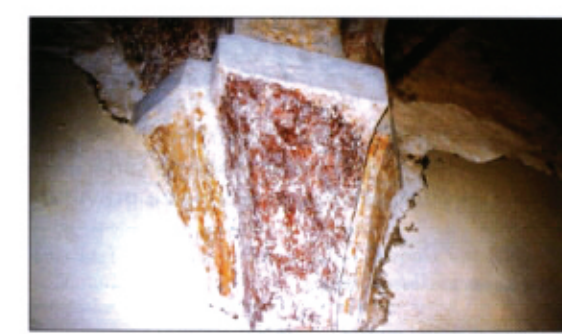
Konzola v ometu, levo stanje pred posegom, desno že odstranjen rob betonskega ometa

Odstranjevanje ometov, ki so bili nanoseni v eni od zadnjih obnov na vseh notranjih ostenjih, se je izkazalo za nujno zaradi njihove popolne neustreznosti. Izvedeni so bili namreč v trdem, skoraj betonskem, tudi do 5 cm debelem nanosu, ki ga ni bilo možno odstranjevati ročno, temveč predvsem strojno. Kapilarni dvig vlage se je zaradi te obloge dvignil v poroznem zidu na višino 2 metrov. Kljub trudu se z odstranjevanjem ometa, ki je bil ponekod nanosen neposredno na lehnjak, žal ni bilo povsem izogniti poškodbam originalnega zidu, ponekod se je odlomila ali z ometom hkrati odkrula vrhna plast lehnjaka. To je bil torej šolski primer, koliko škode povzroči trd in tog material na grajeni podlagi iz mehkejšega kamna.
