## Poslikan lesen strop iz cerkve sv. Petra na Svetem Primožu pri Kamniku Predstavitev konservatorsko- restavratorskih posegov

Črna pri Kamniku - Cerkev sv. Petra  
EID 1-1881

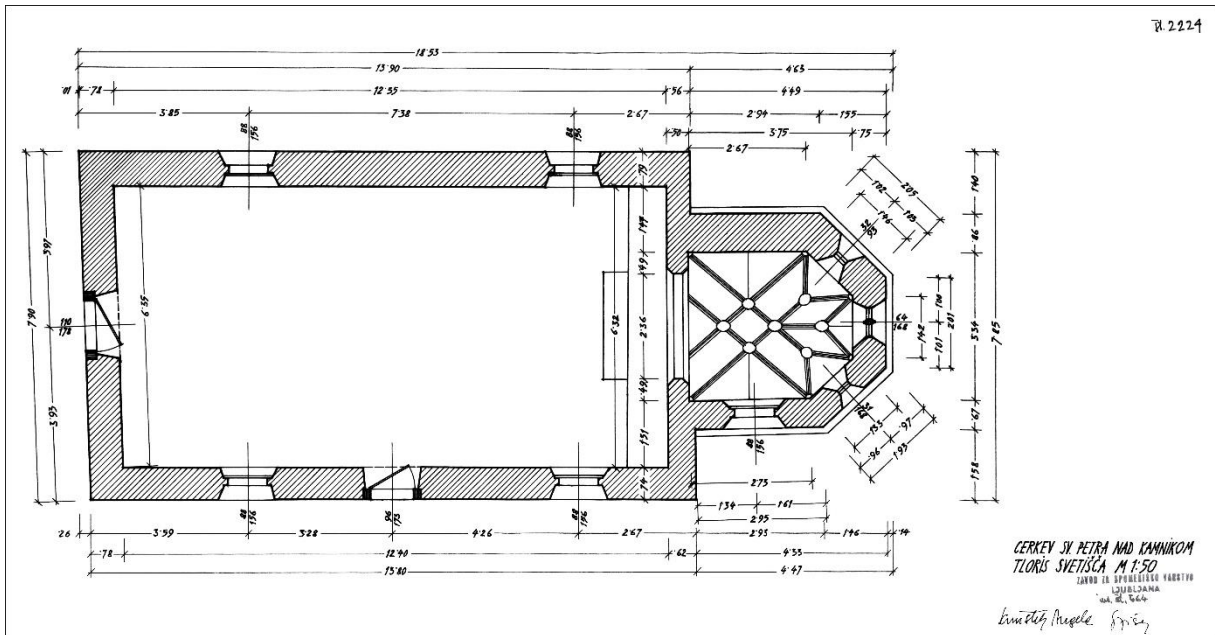
slika 5, tloris cerkve sv. Petra (vir ZVKDS, OE Kranj)

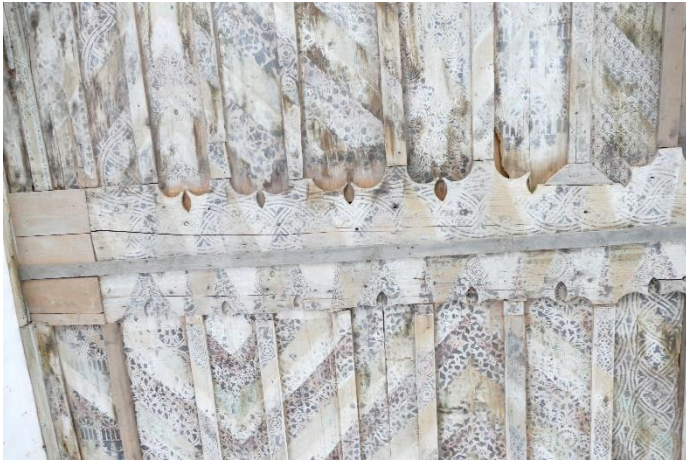
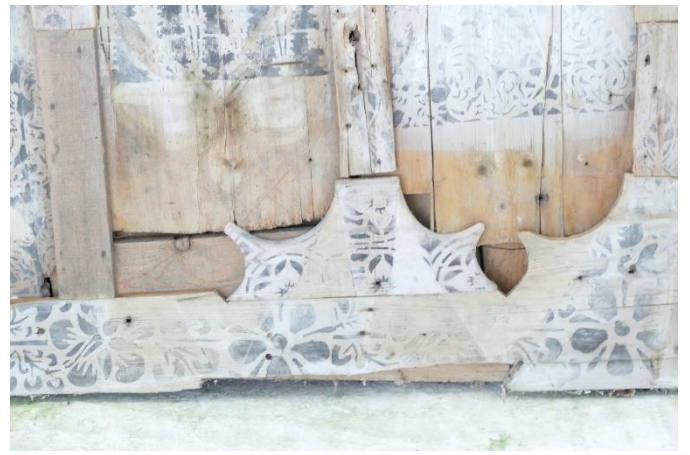
Prvi znani konservatorski poseg v cerkvi je bil prav na poslikanem lesenem stropu leta 1968. V zadnjem desetletju je bil strop v resno slabem stanju. Na lesenem stropu so se marsikje pokazale težke in nepopravljive poškodbe, ki jih je povzročila vlaga. Posamezni leseni elementi so bili povsem prepereli in črvi.

slika 7 - stanje stropa pred posegi (foto Maja Avguštin) in slika 8 - stanje poslikave in desk pred posegi (foto Vito in Rok Dolničar)

Maja 2017 je bil strop prenesen v delavnice Restavratorskega centra ZVKDS. (slika 7-14) Demontaža stropa je bila zaradi težkega dostopa do cerkve zelo zahtevna. V procesu konservatorsko-restavratorskih postopkov so bile izvedene potrebne preiskave: analiza barvnih plasti, starost lesenega nosilca poslikave ter stanje nosilne konstrukcije. Po končanem čiščenju je sledilo utrjevanje originalne poslikave. V prvi fazi so bile možničene in lepljene vse vzdolžne razpoke. Leseni elementi so bili istočasno prepojeni z utrjevalnim sredstvom. Poškodovani deli desk so bili odrezani do zdrave osnove. Dodani so jim bili vsadki iz zdravega lesa. Ob predhodnem posegu so delilne letve utrpele kar nekaj sprememb. Zaradi napačne postavitve na stropu so bile na prvem polju skrajšane, na drugem polju so

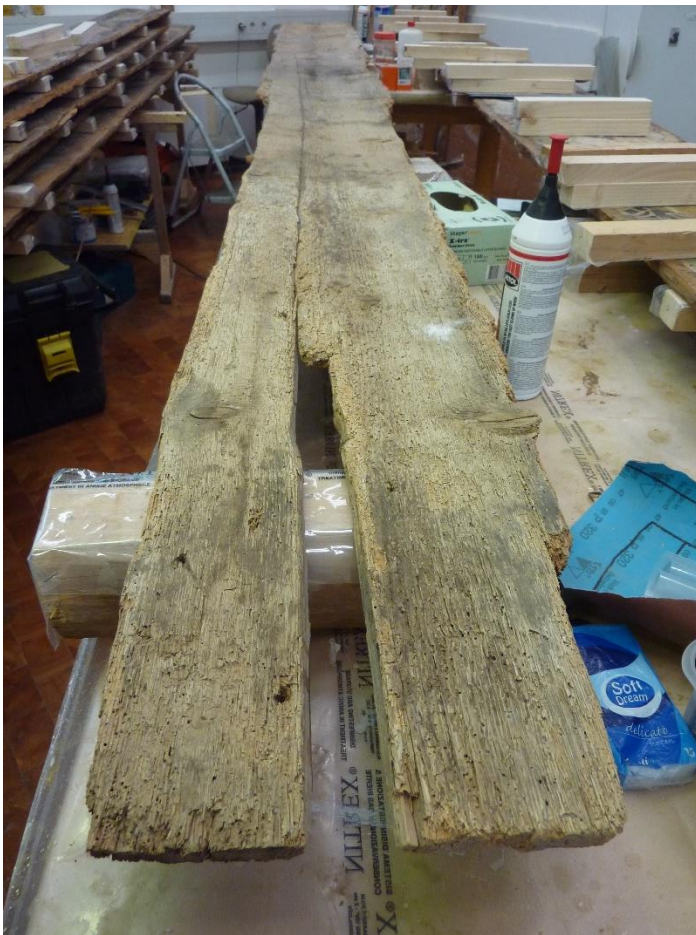
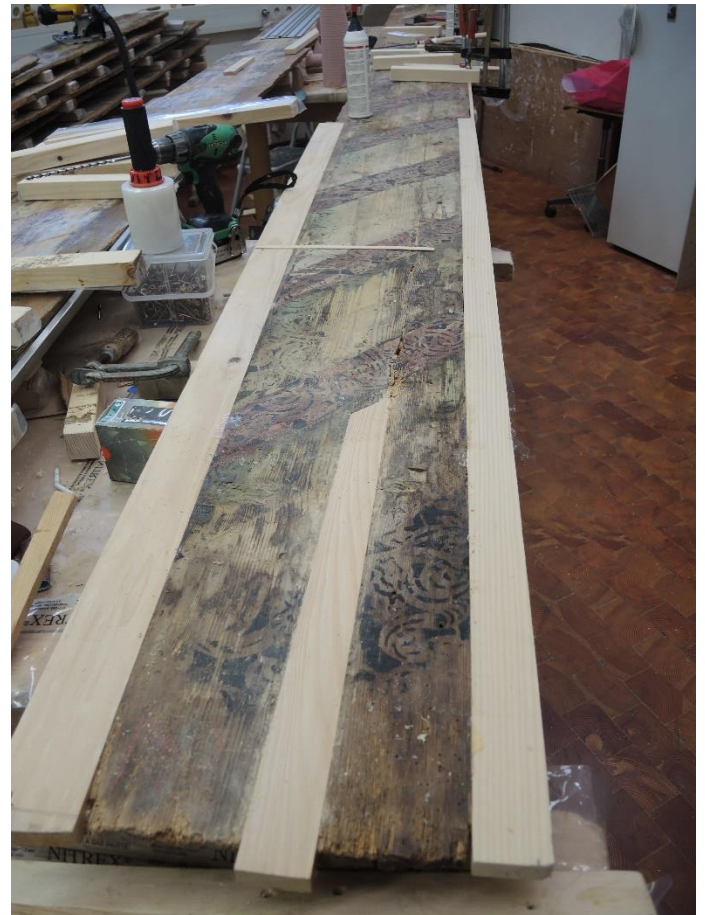
slika 9 - stanje deske pred posegi v mizarski delavnici (foto Vito in Rok Dolničar) in slika 10 - stanje deske po posegih utrjevanja in lepljenja (foto Vito in Rok Dolničar)

jih morali podaljšati. Mizarska sanacija je bila zaključena s kitanjem površinskih poškodb. Po tehtnem razmisleku je bilo sklenjeno, da bi bilo zgolj konserviranje poslikave zaradi obsežnosti poškodb nesmiselno, zato je bila izvedena barvna rekonstrukcija prvotne poslikave z ohranjanjem vseh še ohranjenih delov prvotne poslikave. Kljub visoki stopnji uničenosti je bila poslikava rešljiva, saj je bila narejena s šablonami, kar pomeni, da se vzorec ponavlja vzdolž celotne površine deske. Transport občutljivih umetniških predmetov je bil zelo zahteven. Naša pot se je v zadnjem delu spremenila v zelo zahtevno makadamsko pot, ki je za osebna vozila nedostopna.

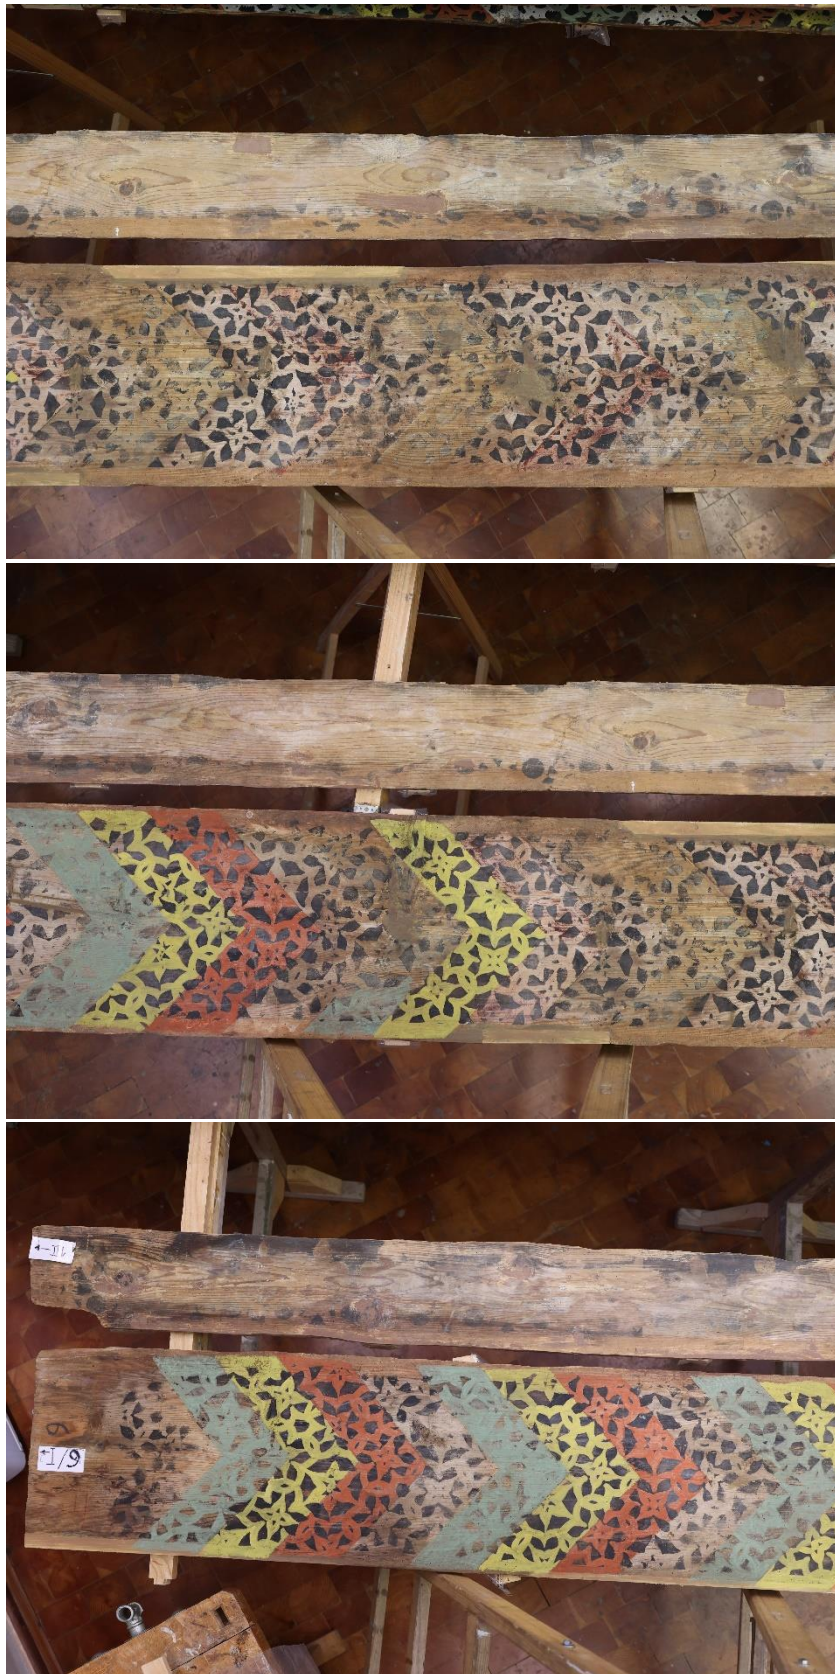
Slike 11, 12 in 13 - stanje poslikave pred posegi, med posegi in po posegih (foto Vito in Rok Dolničar)

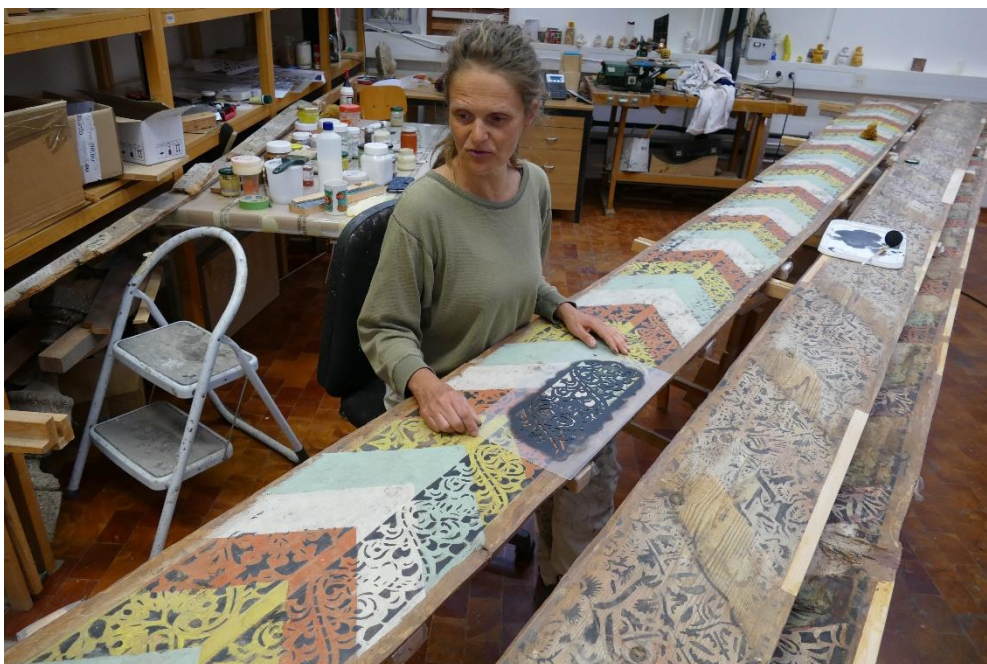
slika 14 - proces kons.-rest. posegov v delavnici (foto Vito in Rok Dolničar)

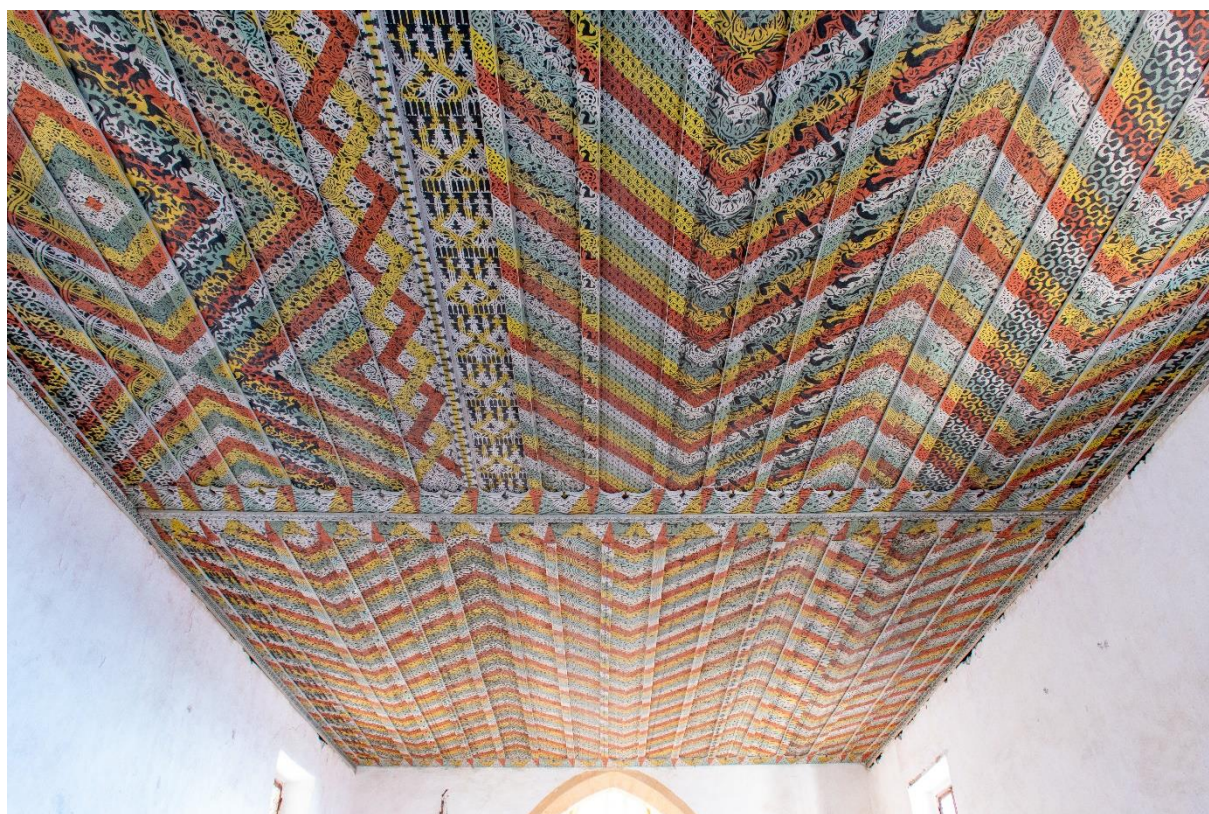
slika 15 - Strop po namestitvi (foto Martin Kavčič)

Ponovno nameščanje stropa je potekalo v več fazah. Naprej so bile nameščene glavne stropne deske, stiki med deskami pa prekriti z delilnimi letvami. Na prečnih mestih ob zidovih ter po sredini, med polji, so bili nameščeni ostrolistni zaključki. Na koncu so bile nameščene še obrobe stropa ob vzdolžnih stenah ladje. (slike 15-21)
