# OBNOVA HOTELA PALACE

**OBNOVA PORTOROŠKEGA HOTELA PALACE ZARADI VELIKEGA OBSEGA VAROVANIH**

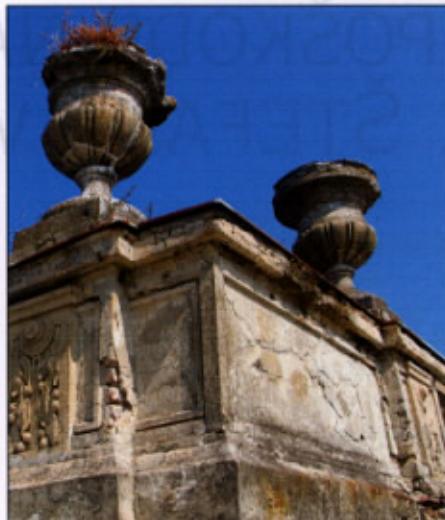
Posamezni deli fasade, predvsem venec napušča in balkoni, so bili statično nevarni, zato so jih v celoti odstranili. Na podlagi natančnega arhitekturnega posnetka so bili natančno rekonstruirani.

Strešni venec pred obnovo in po njej

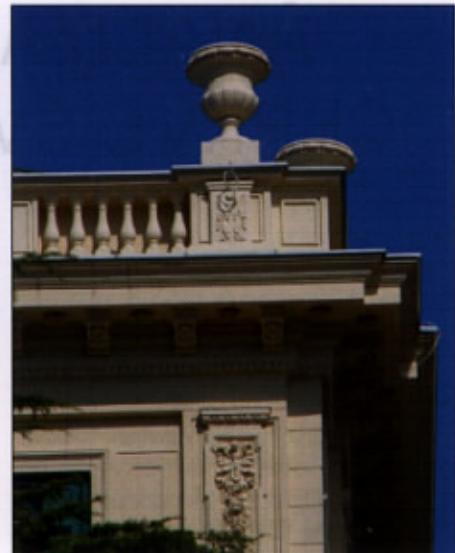
model za odlivanje štukatur. V tako nastale modele se vlije mavec s polnilom za boljše vezanje in trdoto. Ko se odlitek posuši, se ga z lepilom pritrdi na originalno mesto. V primerih, kjer je bilo treba restavrirati vlečene profile, se najprej izdela orodja, ki se natančno prilegajo obstoječim profilom. Na steno se nanese mavec, ki se z vlečenjem orodja oblikuje v želen profil. Posamezni deli notranjosti (vitraji, lestenci, lesene obloge, kovinske ograje ...) so bili obnovljeni z enako skrbnostjo. Nekateri deli, kot na primer stenska svetilka iz kristalne dvorane, so bili rekonstruirani na podlagi mer, ki jih je bilo mogoče razbrati na steni in na podlagi arhivske fotografije.

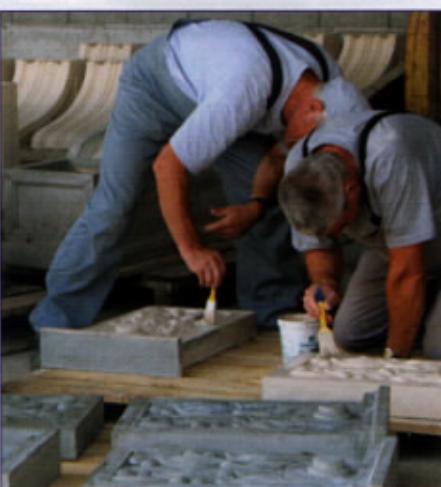
Obdelava odlitkov

Podobno je bilo pri posameznih delih štukature v dvoranah v pritličju. Te so bile močno dotrajane zaradi nevzdrževanja objekta v preteklosti in vandalizma. Na nekdajem stopnišču so ohranjene skoraj vse štukature, v dvoranah v pritličju pa približno polovica vseh štukatur. Najprej je bilo treba izdelati natančen arhitekturni posnetek lokacij vseh štukatur. V nadaljevanju so bili na izvirnih štukaturah s silikonsko gumo izdelani negativni odlitki, ki so služili kot
