Pričevanje kamnov in zapisov

CERKEV SV. HELENE NA GRADIŠČU PRI DIVAČI

Božidar Premrl

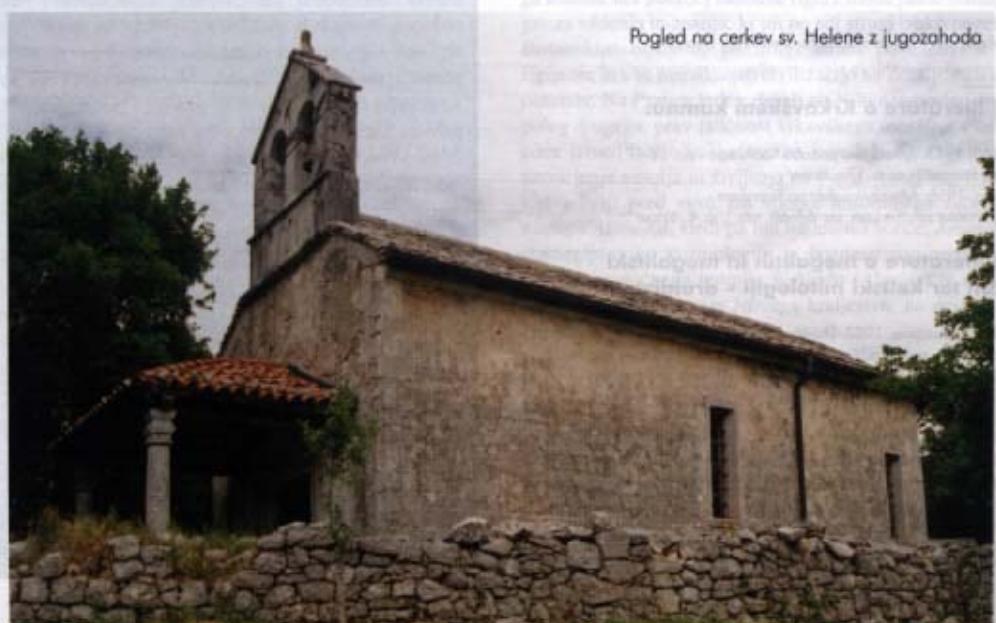
Pogled na cerkev sv. Helene z jugozahoda

Cerkev sv. Helene stoji na prisojnem položnem pobočju hriba Škale tik nad vasjo, obdana s kamnitom ogrado. Cerkvena ladja in prezbiterij imata enovito kamnitno stavbo lupino, pokrito s strmo skrilnato streho. Oba prostora imata južni in severni steni po eno pravokotno okno s poševno prenetimi ostenji. Zahodno pročelje s strmim zatrepotom se vzpenja v zvončnico, zidano iz klesancev in pokrito z dvokapno strešico. Cerkveni vhod v pročelju varuje trikampna korčna streha lope ali *klonice* na dveh stebrih. S takšnim pročeljem zvončnico in lopo se uvršča Sv. Helena v ožjo družino cerkv, v katero spadajo še cerkev Sv. trojice v Dolnjih Ležečah in cerkev sv. Tomaža v Famljah in sv. Križa v Škofljah. Izmed njih je edina ohranila skrilnato streho na ladji in prezbiteriju medtem ko so bile druge prekrite s korci - razen lope cerkve Dolnjih Ležečah, ki je še krita s skrilami.

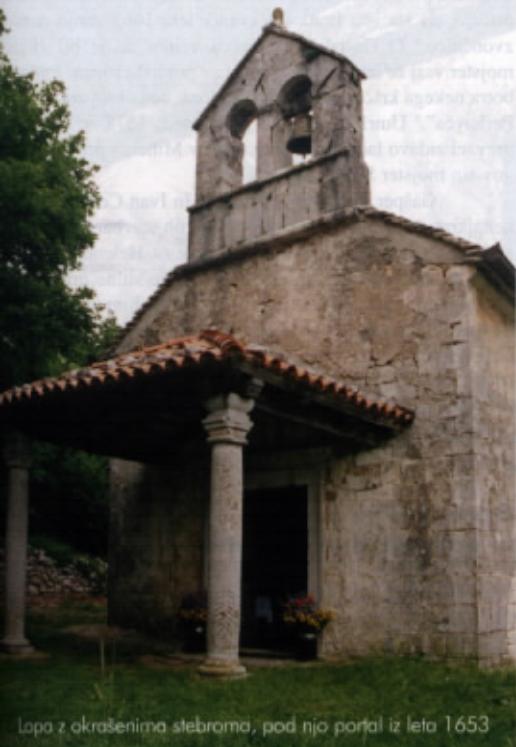
Lopa z okrašenima stebrom, pod njo portál iz leta 1653

Približno stoletje kasneje, ko je katoliška Cerkev v prizadevanjih za versko prenovo na podlagi tridentinskega koncila izvajala tudi obsežen gradbeni program, je cerkev sv. Helene doživela nove predelave v duhu in stilu novega časa. Najbolj opazna priča te prenove je značilen profiliran portal z letnico 1653 in začetnicama A. C. na prekladi. Sočasno je cerkev dobila tudi dva para novih visokih pravokotnih oken s poševno posnetimi ostenji, ki sta nadomestila prejšnja okna v stranskih stenah ladje in prezbiterija. Na zahodnem pročelju je bila sočasno postavljena zvončnica z dvema linama, vsa iz klesanega kamna. V skladu z novo stilno usmeritvijo je bil predeelan tudi obok prezbiterija. Njegova rustikalno oblikovana rebra, ki jih povezujejo preprosti okrogli sklepniki, so razpeljana v rombasto-zvezdasti shemi. Po kamnoseškem okrasju sodeč, je bila verjetno še v istem ali pa vsaj v naslednjem desetletju postavljena tudi vhodna lopa na dveh stebrih.

Gašper Perhavec ter Andrej in Ivan Cerkvenik, ki so nekajkrat dokazano sodelovali pri večjih stavbarskih delih, so nedvomno opravili tudi prenovo cerkve sv. Helene v domačem kraju. Njihov delež v tej cerkvi potrjujejo stilne primerjave z omenjenima sočasnima cerkvama v Boljuncu in Dolini. Gašper Perhavec je kot glavni mojster vodil delo, brata Cerkvenika pa sta verjetno opravljala pretežno kamnoseška dela. Iniciali A. C. na portalu cerkve sv. Helene zelo prepričljivo sugerirata avtorstvo Andreja Cerkvenika. Njemu in bratu lahko brez pomišljanja pripisemo tudi zvončnico in stebra lope.

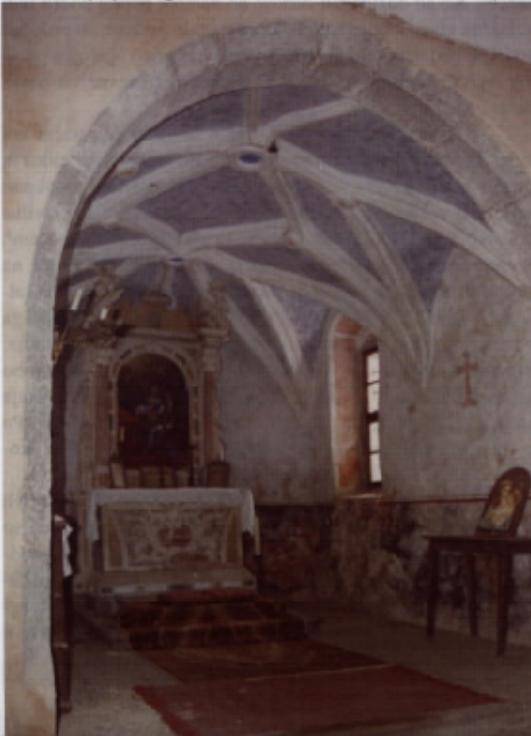
Prezbiterij s pozngotskim slavolokom in z baročnim oltarjem

Sicer pa je prezbiterij zidan na drugačen način kot ladja. Iz vidnih klesancev so samo vogali, z obzira na njegov pristrešeni vrh ter strešni venec. Neometani topokotni vogelniki večjih formatov, ki so najbolj opazni, imajo pravilna pravokotna lica z dletemi robovi in obdelana s krempačem⁵. Preprosti strešni venec prezbiterija, ki se nadaljuje tudi na stranskih stenah ladje, je zrcalna slika pristrešenega vrha talnega zidca. Stene, kolikor jih je videti izpod odpadajočega ometa, so deloma zidane iz klesancev prvotnega prezbiterija, sicer pa iz mlajših lomljencev ali polklesancev z bolj grobo obdelanimi lici. Najbolj izrazit zgled gotskega oblikovanja kamnoseških arhitekturnih členov je slavolok prezbiterija. Po potlačenem silastem loku ga lahko datiramo v sredino 16. stoletja, zadnja leta gotike na naših tleh.

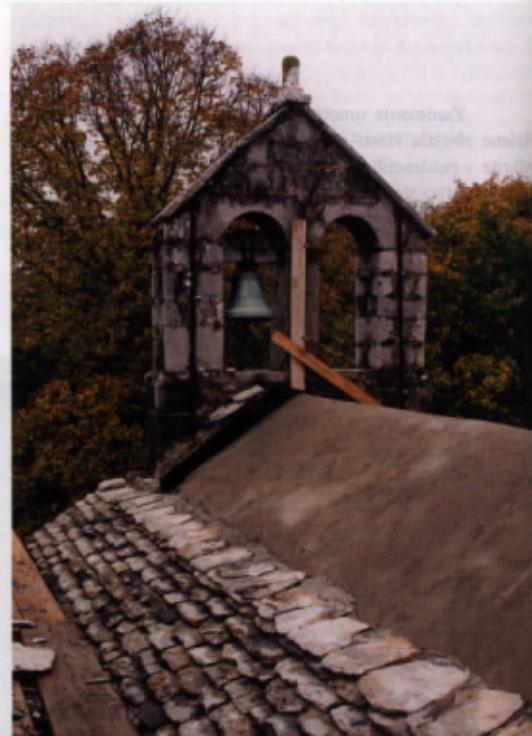
Pokrivanje strehe s skrilami leta 2004 (foto Branko Cerkvenik)

lupino zaščitil pred nadaljnjam zamakanjem s sekundarno kritino iz plasti hidroizolacije in cementne prevleke. Ker dolgo ni bilo mogoče dobiti zadostne količine nadomestnih skril, je bila streha deloma pokrita leta 2004, dovršena pa šele poleti 2005. Zdaj je kulturno bogastvo v njeni notranjščini, upajmo, za lep čas na varnem in na ogled kulturne željnim popotnikom.

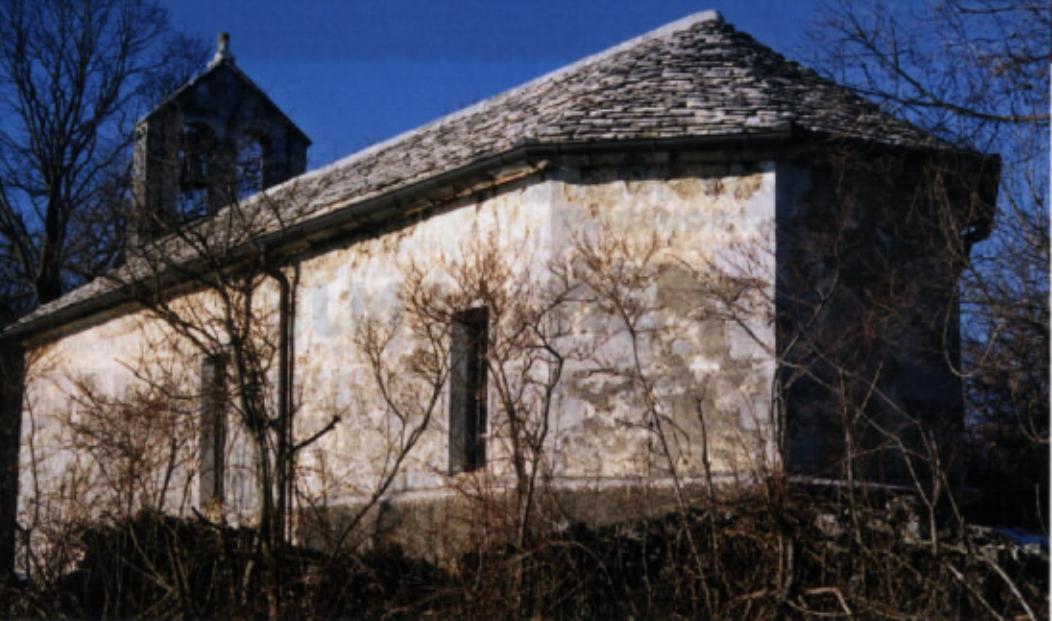
Pogled na cerkev in obnovljeno skrilnato streho s hrbitne strani
