### Obnovljena in z restavriranimi freskami podružna cerkev sv. Jošta v Šentjoštu ponosno odprla svoja vrata

Besedilo pripravila: mag. Anita Kavčič Klančar, ZVKDS Restavratorski center

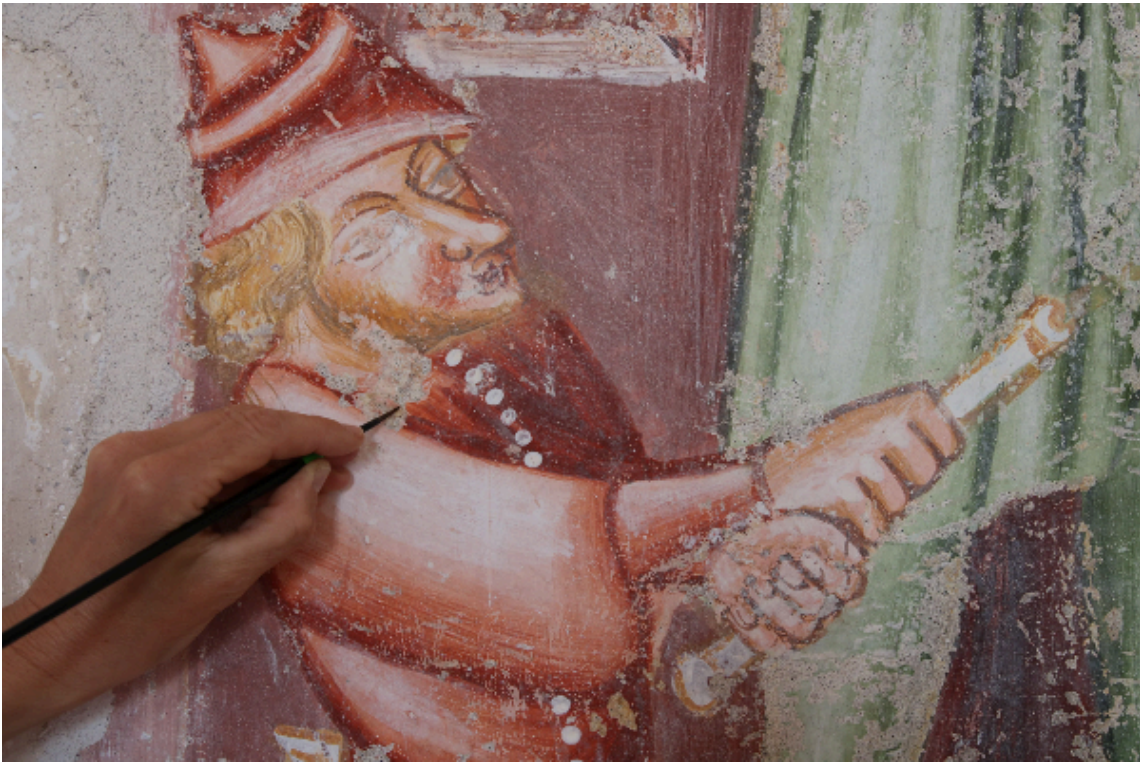
Prizor Kristusovega pasijona v ladji cerkve sv. Jošta, med izvedbo retuširanja. Foto: Vid Klančar

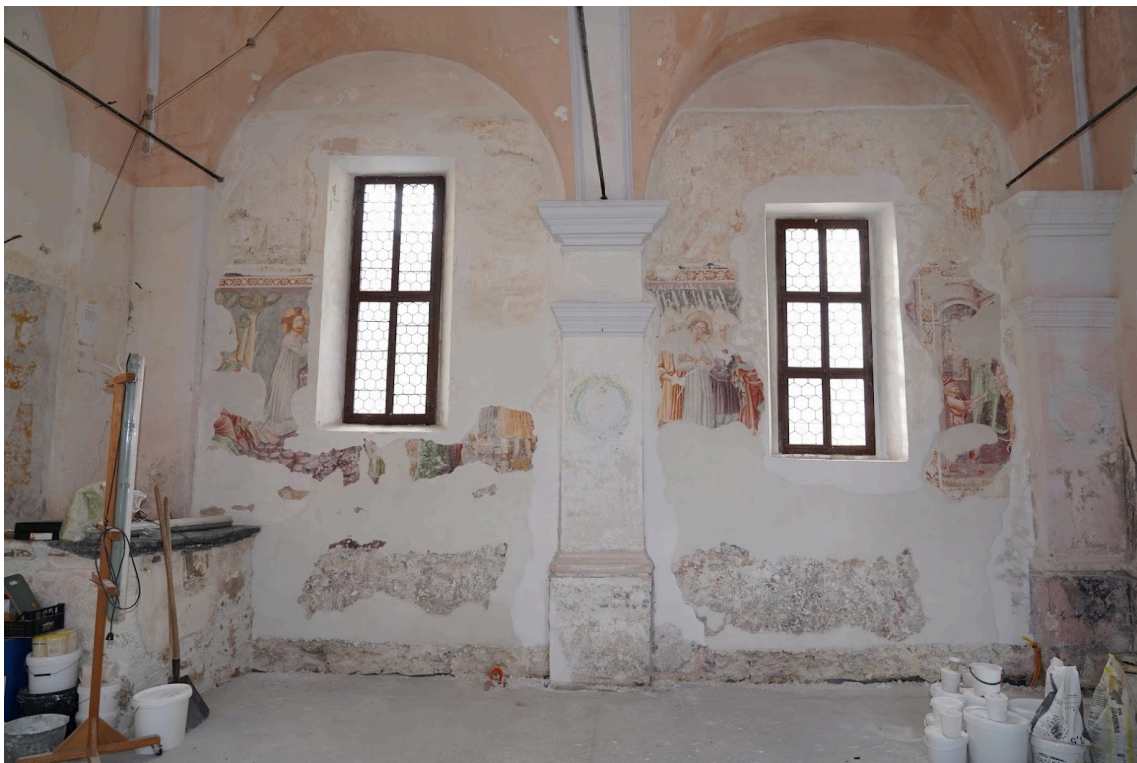
Foto: Poslikave furlanskih slikarjev (med odkrivanjem) iz okoli 1420 v ladji so zaradi historičnih prezidav ostale ohranjene le fragmentarno, arhiv ZVKDS.

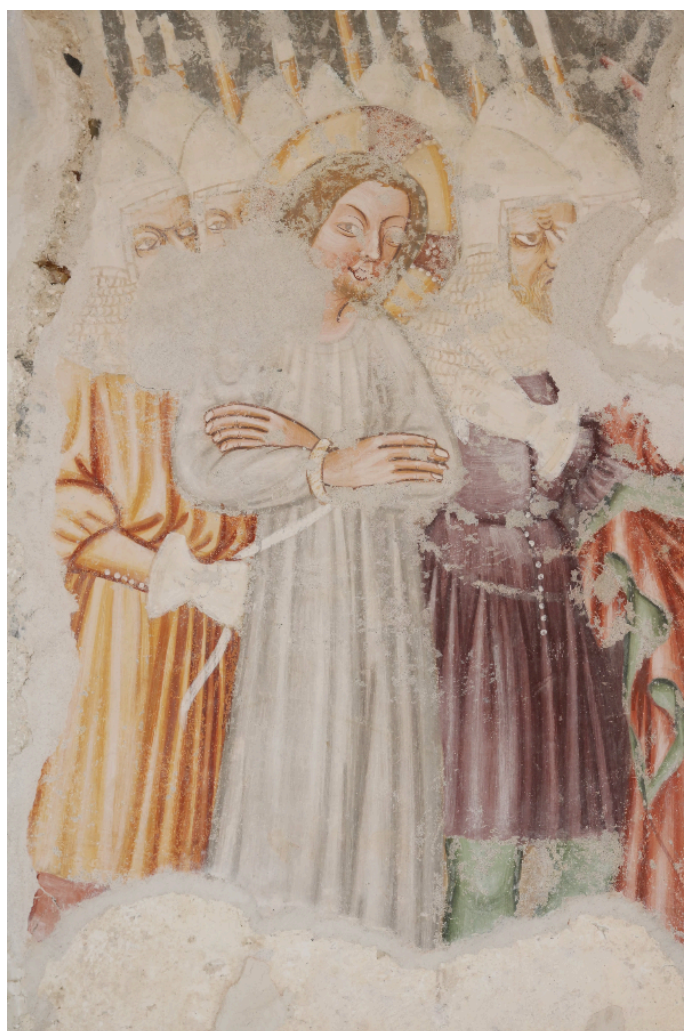
Odkrit fragment poslikave z motivom Kristusovega pasijona na južni steni ladje. Foto: Vid Klančar

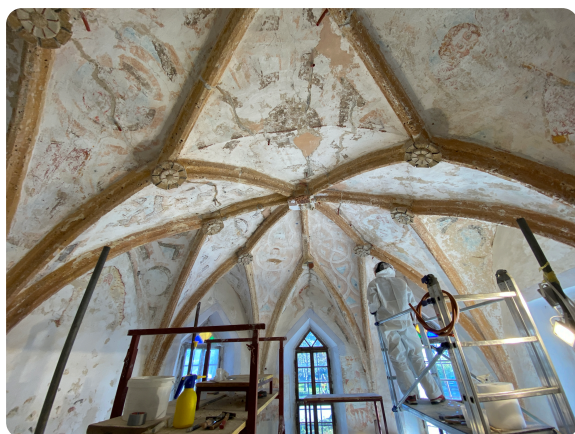
Poslikave poljudne smeri 16. stoletja v prezbiteriju, med odkrivanjem. Foto: Anita in Vid Klančar

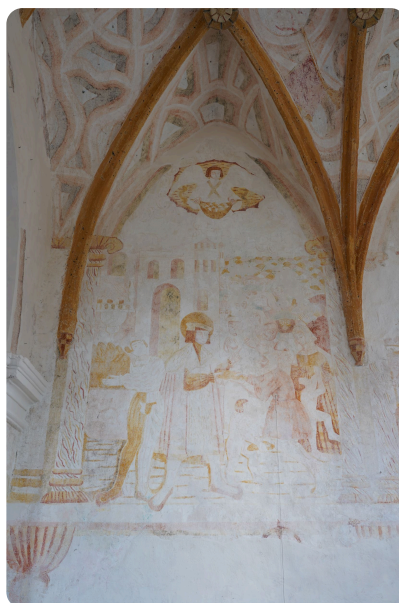
Poslikava po zaključenih konservatorsko-restavratorskih posegih na severni steni prezbiterija. Foto: Anita in Vid Klančar

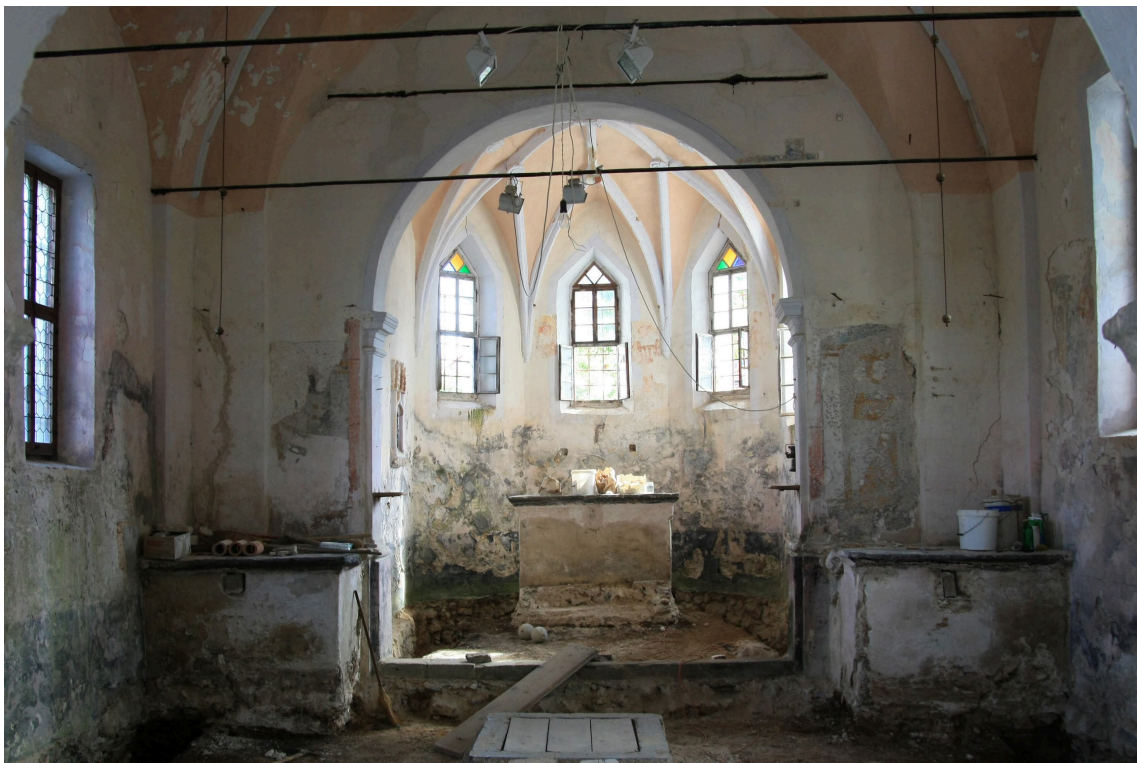
Pogled v notranjščino cerkve med sanacijskimi deli in pred konservatorsko-restavratorskimi posegi. Foto: Vid Klančar, 2012

Ker v cerkvi, razen dvakrat letno, ni rednih obredov, je potreba po njeni obnovi in rednem vzdrževanju sčasoma izostala. Dotrajana strešna kritina je zamakala, talna vlaga je povzročala podmehurjanje in plesnenje sten, ometi z dragocenimi gotskimi poslikavami so odstopali.

Med leti 2006 in 2012 so bila izvedena obsežna gradbeno-sanacijska dela, ki so vključevala menjavo strešne kritine, urejanje zračne kinete in drenaže okoli temeljev ter izdelavo nove apnene fasade na zvoniku in vhodni fasadi. Vsa gradbena dela so bila izvedena v okviru župnije, z domačimi mojstri in s prostovoljnim delom krajanov, v sodelovanju s konservatorji ZVKDS OE Ljubljana ter s finančno podporo Ministrstva za kulturo in občine Dobrova - Polhov Gradec.

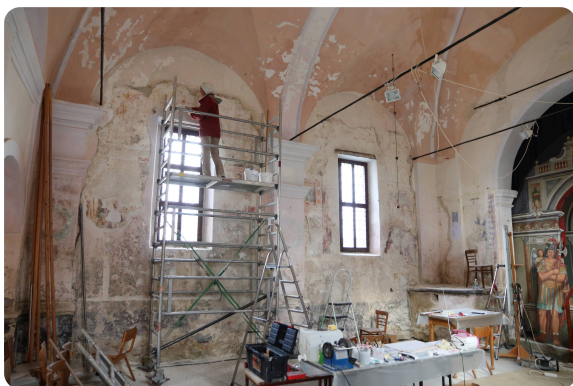
Med odkrivanjem poslikav v ladji. Foto: Vid Klančar

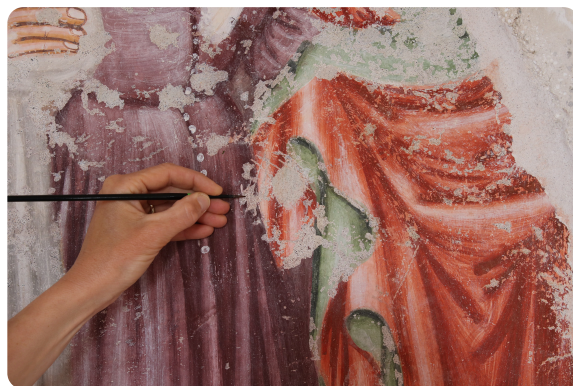
Med izvedbo podložne retuše na poslikavi na južni steni ladje. Foto: Vid Klančar

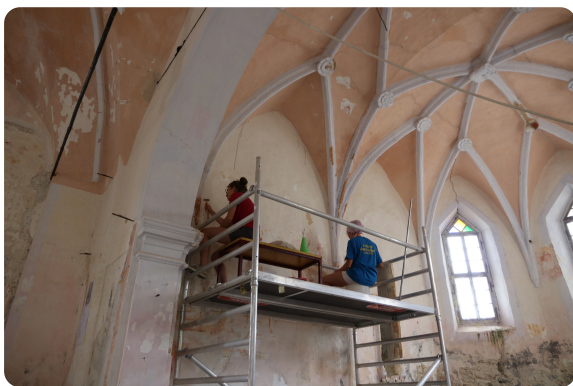
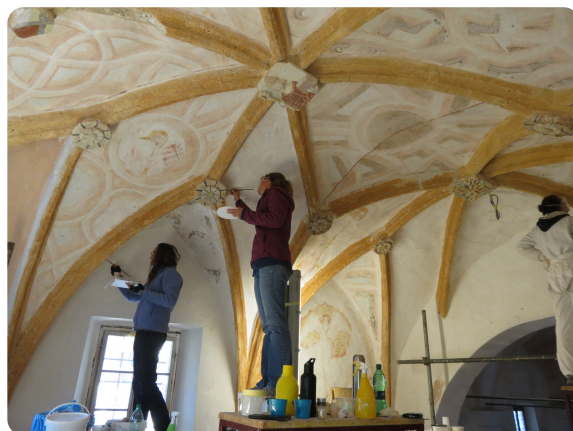
Restavratordi med odkrivanjem (levo) in restavriranjem (desno) poslikav v prezbitteriju. Foto: Anita Kavčič Klančar

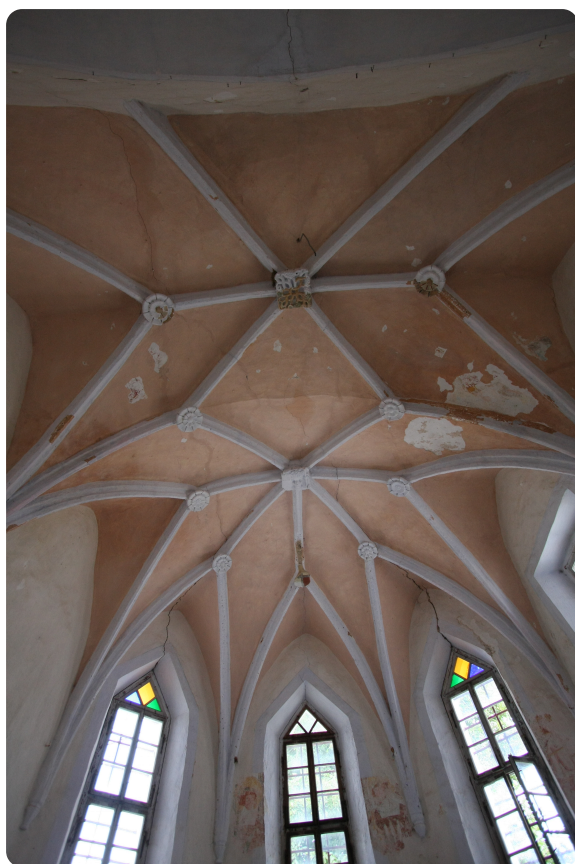
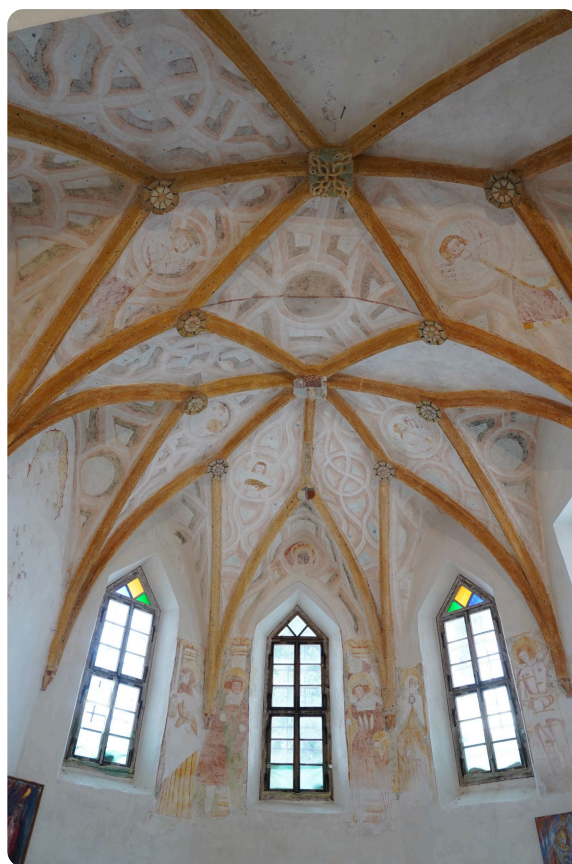
Pogled na strop prezbiterija pred odkritjem poslikav in po zaključenih konservatorsko-restavratorskih posegih. Foto: Vid Klančar

Končna podoba notranjščine cerkve danes kaže gotsko zasnovan križnorebrasto obokan prezbiterij z značilno gotsko členitvijo in poslikavo t.i. poljudne slikarske smeri 16. stoletja. Na oboku prezbiterija vidimo krogovičevje, skozi katerega, po ostankih modrega pigmenta, slutimo nebo. Znotraj krogovičevja so na poljih med rebri naslikani angeli muzikanti s prepoznanimi inštrumenti tistega časa (lutnja, fidel, šalmaj, bucina...). Na stenah sta odkrita dva večja figuralna prizora: na severni steni Pomnožitev kruha in na južni Molitev v vrtu Getsemani. Okoli okenskih odprtin so naslikane postave svetnikov/apostolov, pod njimi pa se kaže naslikana zavesa, ki je prvotno pokrivala celoten spodnji del ostenja.

Prezbiterij je bil prvotno v celoti poslikan, danes pa je, po sprejetih strokovnih odločitvah, prezentiran le del poslikav. Del je skritih pod beleži in sigo, del pa jih je bilo uničenih in poškodovanih zaradi neurejenega stanja v preteklosti, zaradi posledic vlage ter manjših historičnih prezidav (vrata v zakristijo, vzdava okna na južni steni..). Poslikave v prezbiteriju so bile poleg tega izvedene v občutljivejši in slabše obstojni apneni tehniki, kar je pomenilo hitrejše propadanje in odpadanje barvne plasti. Številne poškodbe na barvni plasti so bile po postopkih konserviranja retuširane z lazurami v podtonu, kar je omogočalo vizualno branje in povezovanje sicer precej razdrobljene in poškodovane barvne plasti. Obenem pa se je z zadržanim pristopom skušalo ohranjati avtentičnost prvotnega slikarskega izraza.

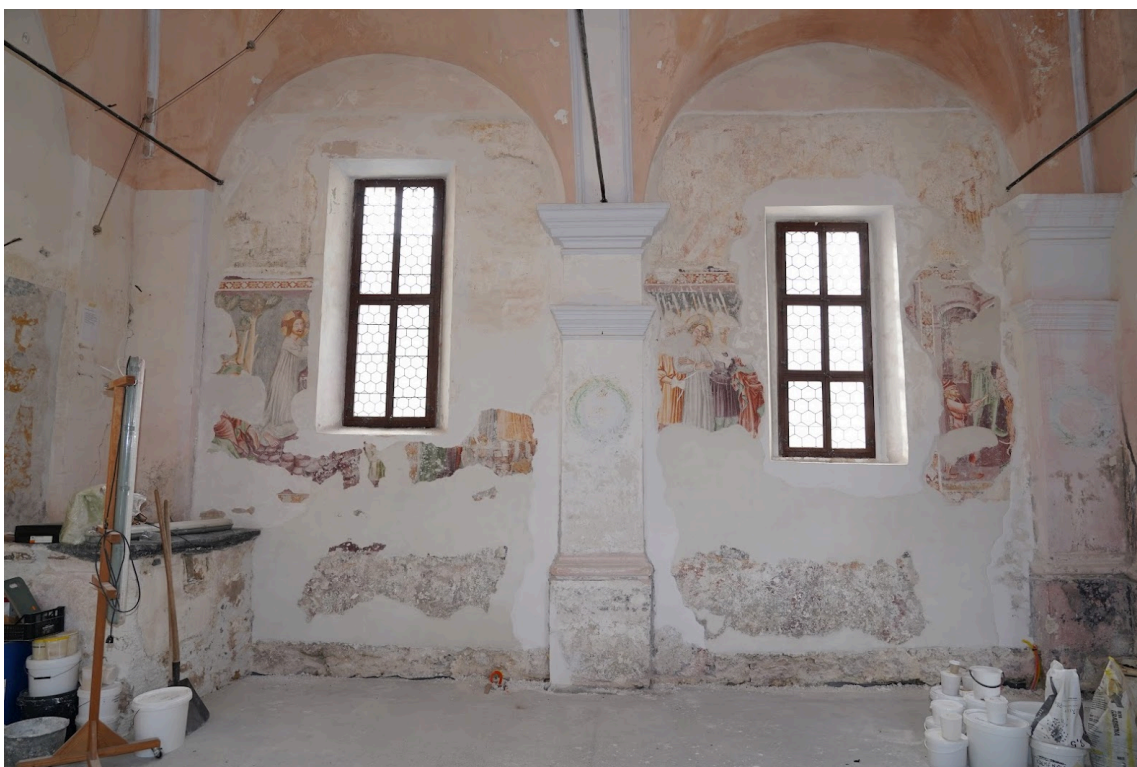
Fragmenti na južni steni ladje so bili konservirani in delno restavrirani, dekorativni apneni omet okoli poslikav bo v še toniran, baročno ostenje pa čaka na beljenje. Foto: Vid Klančar

Dela v prezbiteriju so v celoti zaključena, v ladji pa čakamo še na zaključna slikopleskarska dela, na ureditev obeh stranskih menz, ureditev tlaka ter na izdelavo stopnic na kor. Tla zaenkrat pokriva še estrih. Kljub temu je cerkev v tej, še ne-zaključeni fazi, odprla vrata kulturnim dogodkom. V njej trenutno gostuje razstava slikarskih del Jošta Snoja z naslovom Preobrazba sveta. Ob sobotnih večerih pa lahko v cerkvi prisluhnemo koncertom klasične in cerkvene glasbe. Tako se v tem srednjeveško baročnem miljeju srečujejo dediščina, sodobna likovna umetnost ter glasba.
